# Fv. 42 Blakstadheia - Blakstad

Fagrapport ingeniørgeologi - bergskjæringer

Reguleringsplan

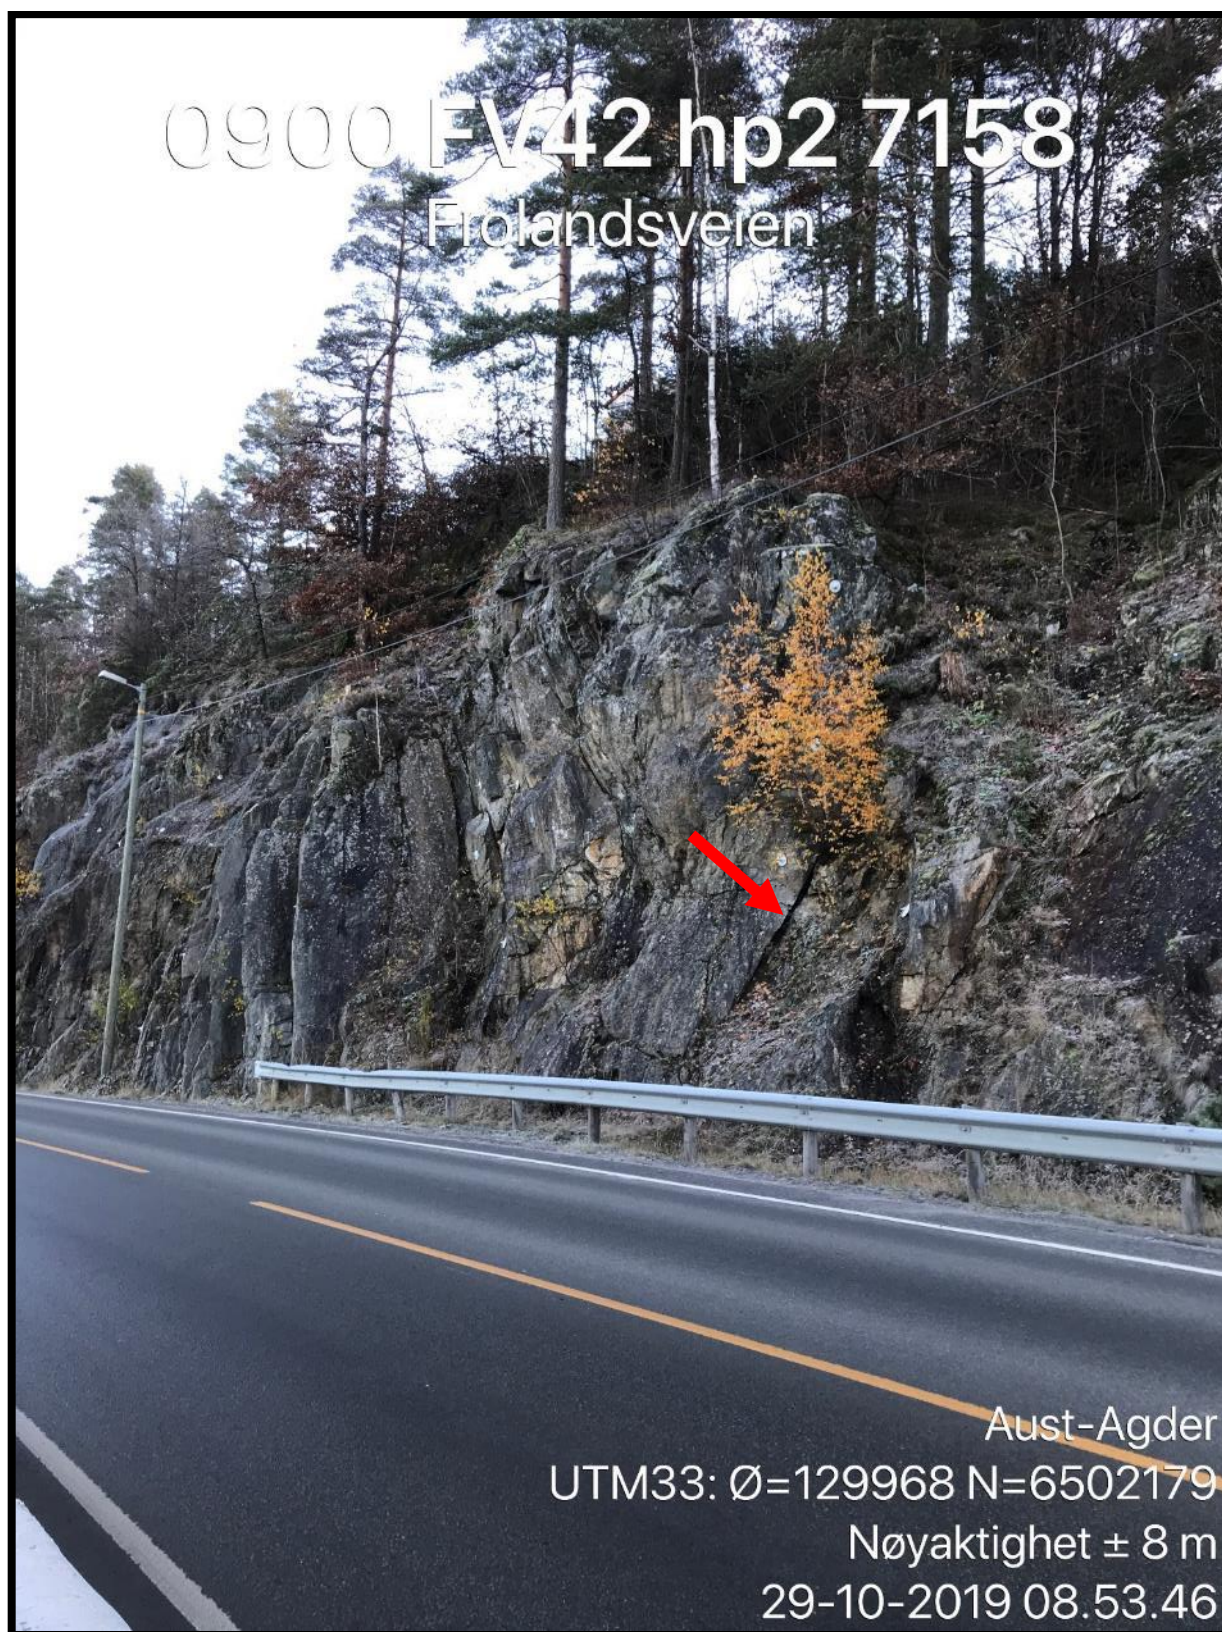
Figur 25. Pr. ca. 280. Knusningssone med steilt fall mot veg.

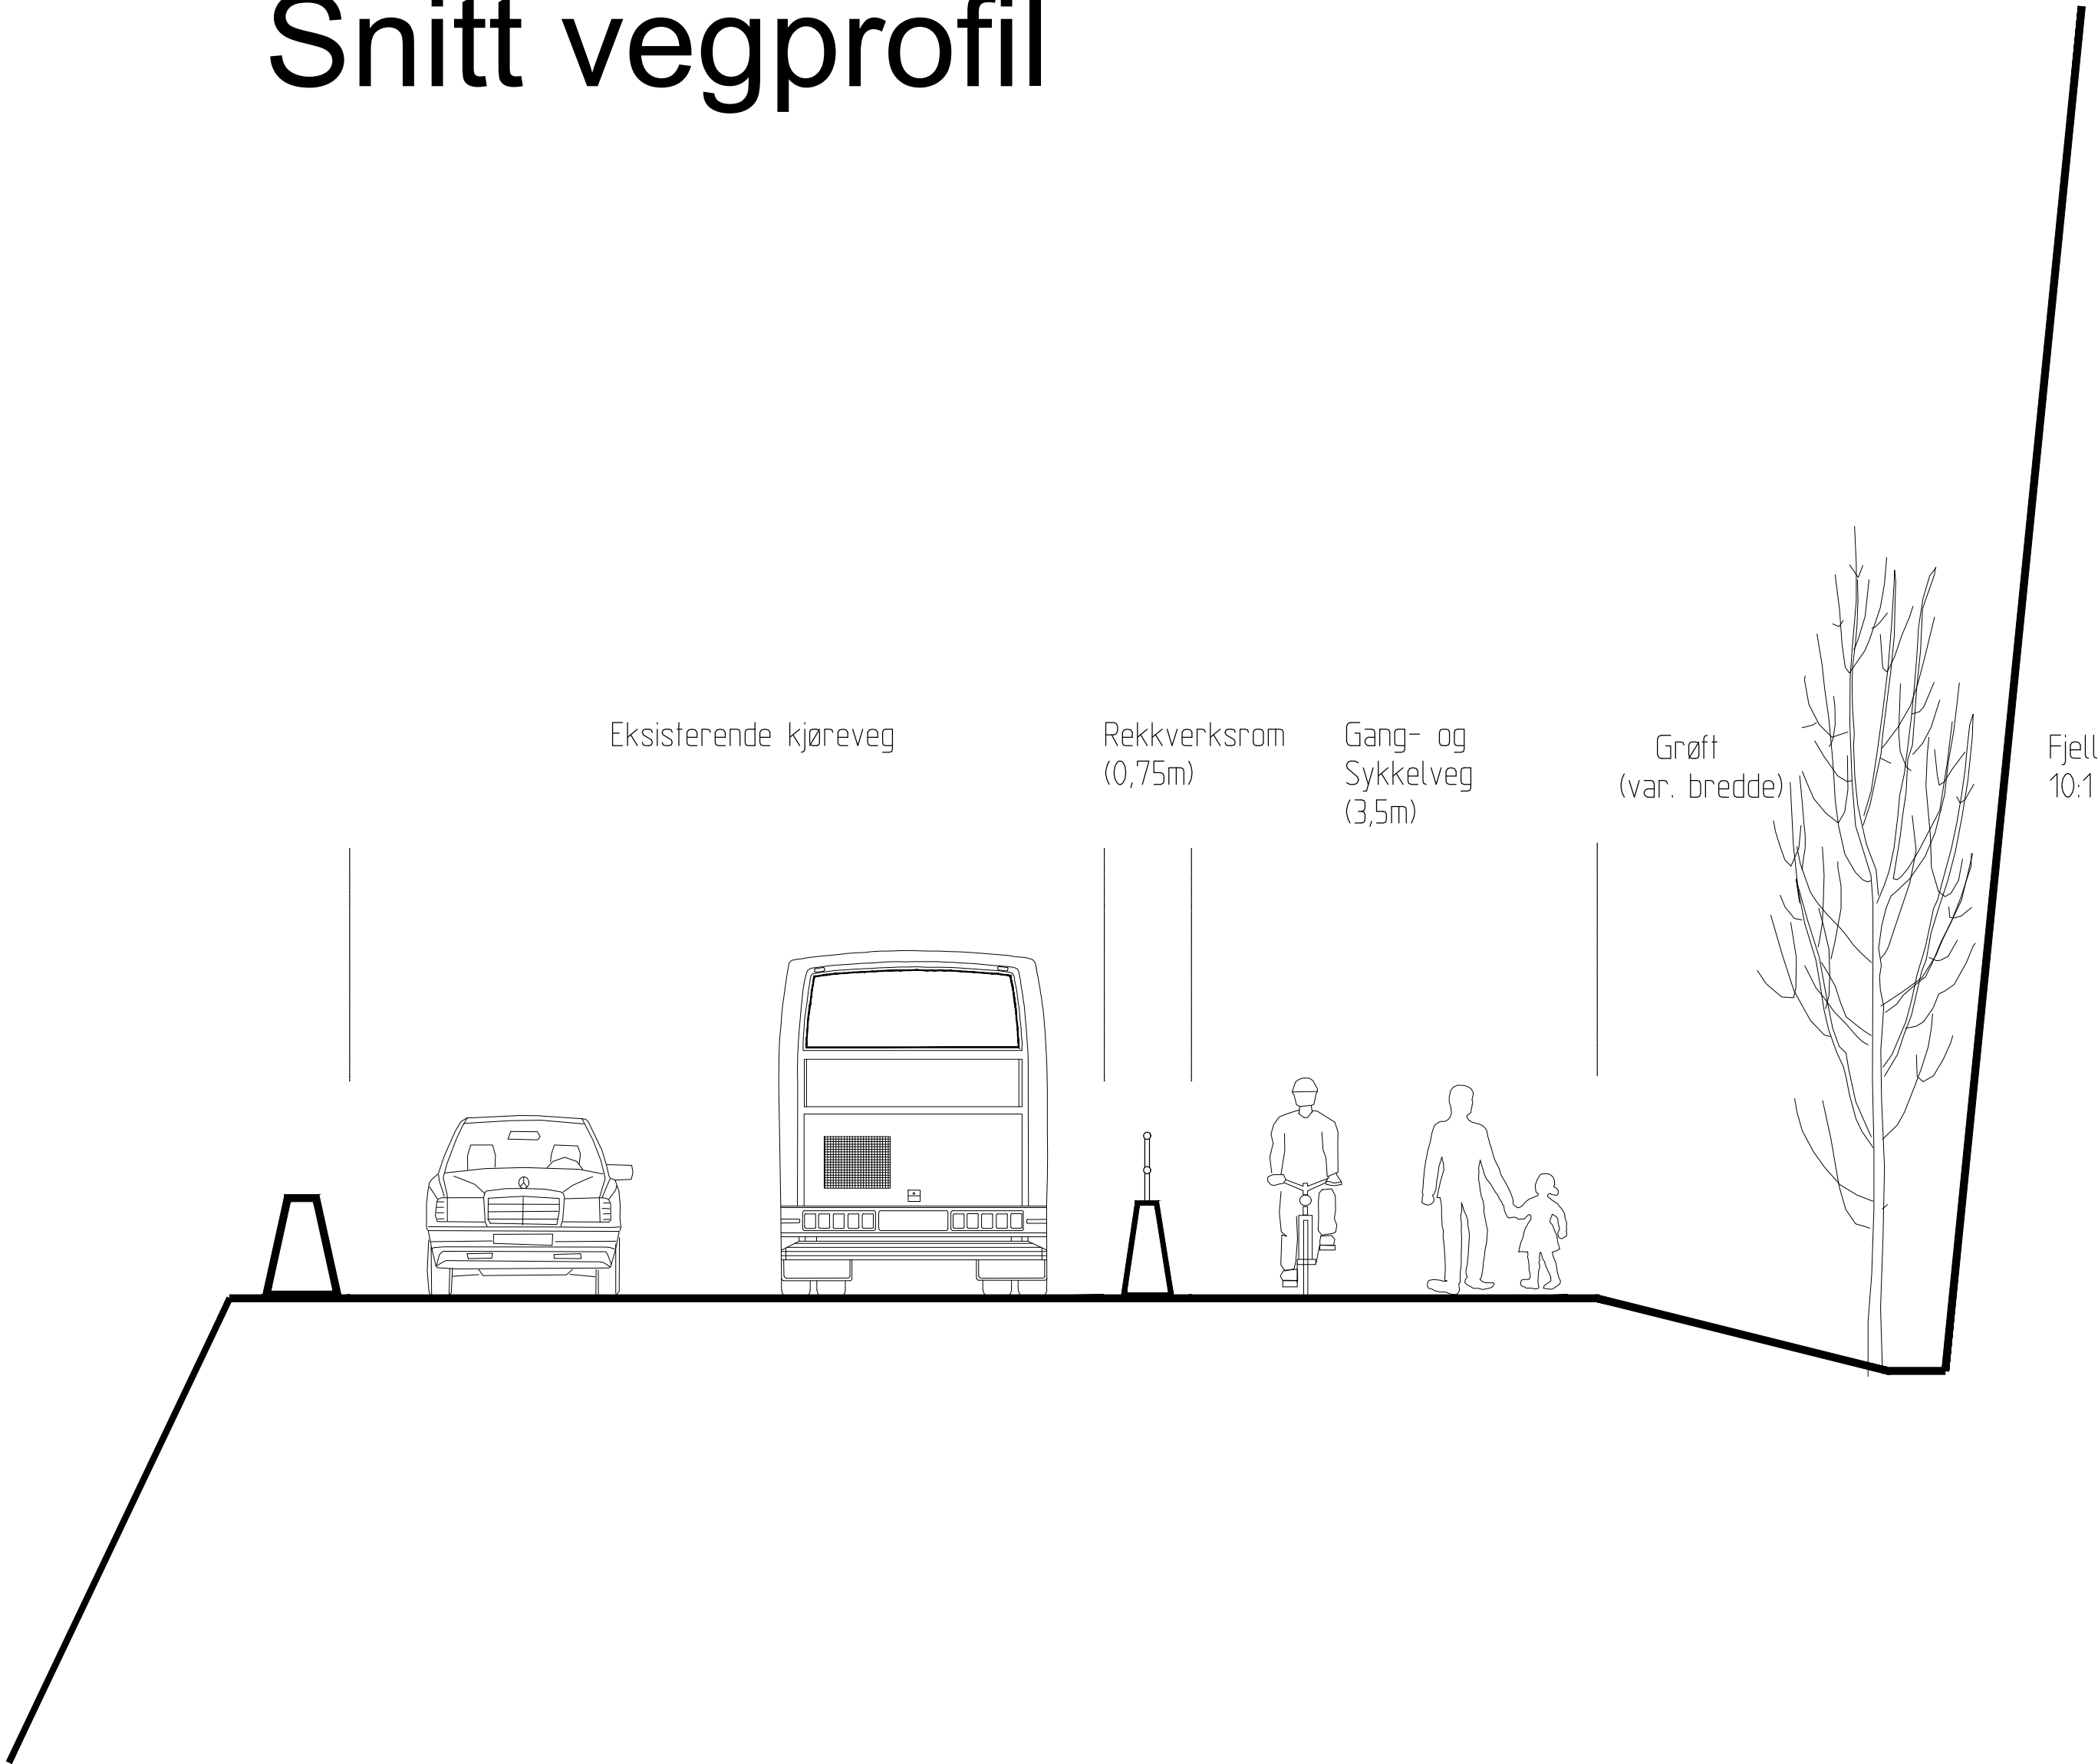
Snitt vegprofil

Overbygning gang og sykkelveg

Fjell  
M=1:10
