FROLAND KOMMUNE

# HOVEDPLAN VANN OG AVLØP

DELRAPPORT SANERING

22.11.2023

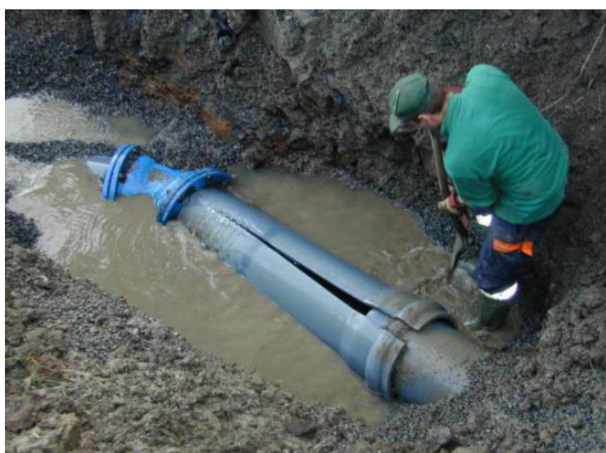
*Figur 1 Eksempel på sprukket vannledning i PVC (foto fra Norsk Vann rapport 196/2013)*

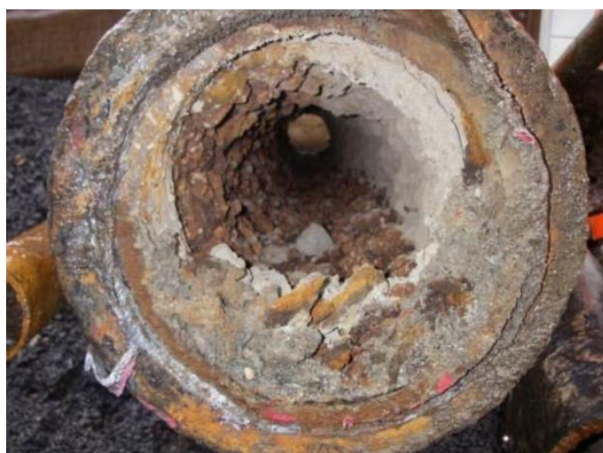
*Figur 2 Eksempel på vannledning i grått støpejern (foto fra Norsk Vann rapport 196/2013)*

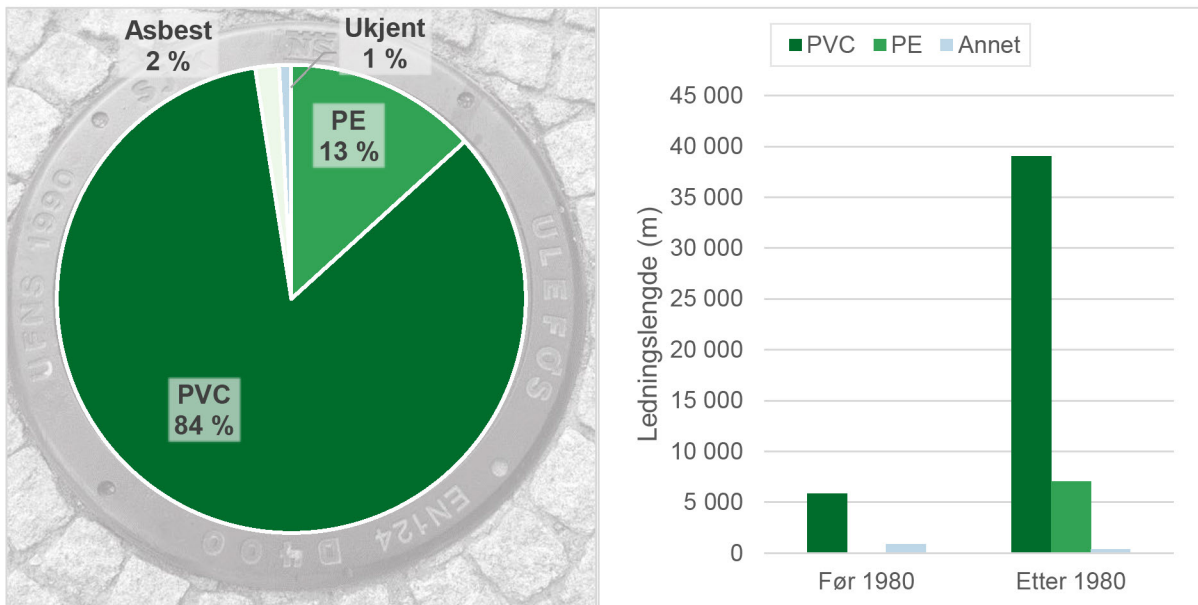
Det kommunale ledningsnett for transport av avløpsvann i Froland er på over 54 kilometer, og er et separatsystem hvor regnvann og avløpsvann går i hver sin ledning. Spillvannsnettet består i hovedsak av ledninger i plast (PVC og PE) hvor PVC er det dominerende ledningsmaterialet. Det meste av ledningsnett ble etablert i perioden etter 1980, noe figurene under viser

Figur 7 Fordeling av ledningsmateriale og anleggsår i Froland

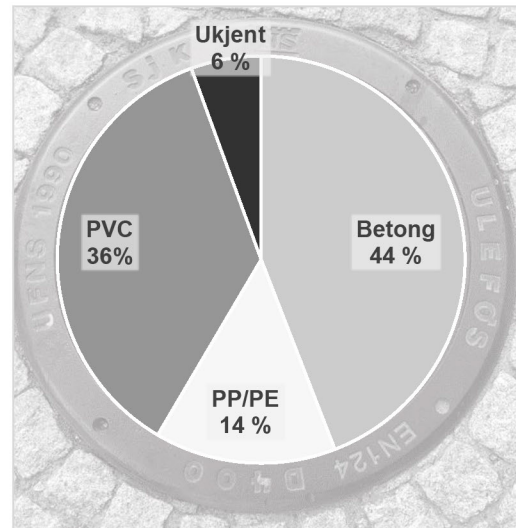
De ulike ledningsmaterialene i overvannsnettets er vist i figuren til høyre, og består i hovedsak av ledninger i betong og PVC.

Figur 9 Materialfordeling overvannsledninger

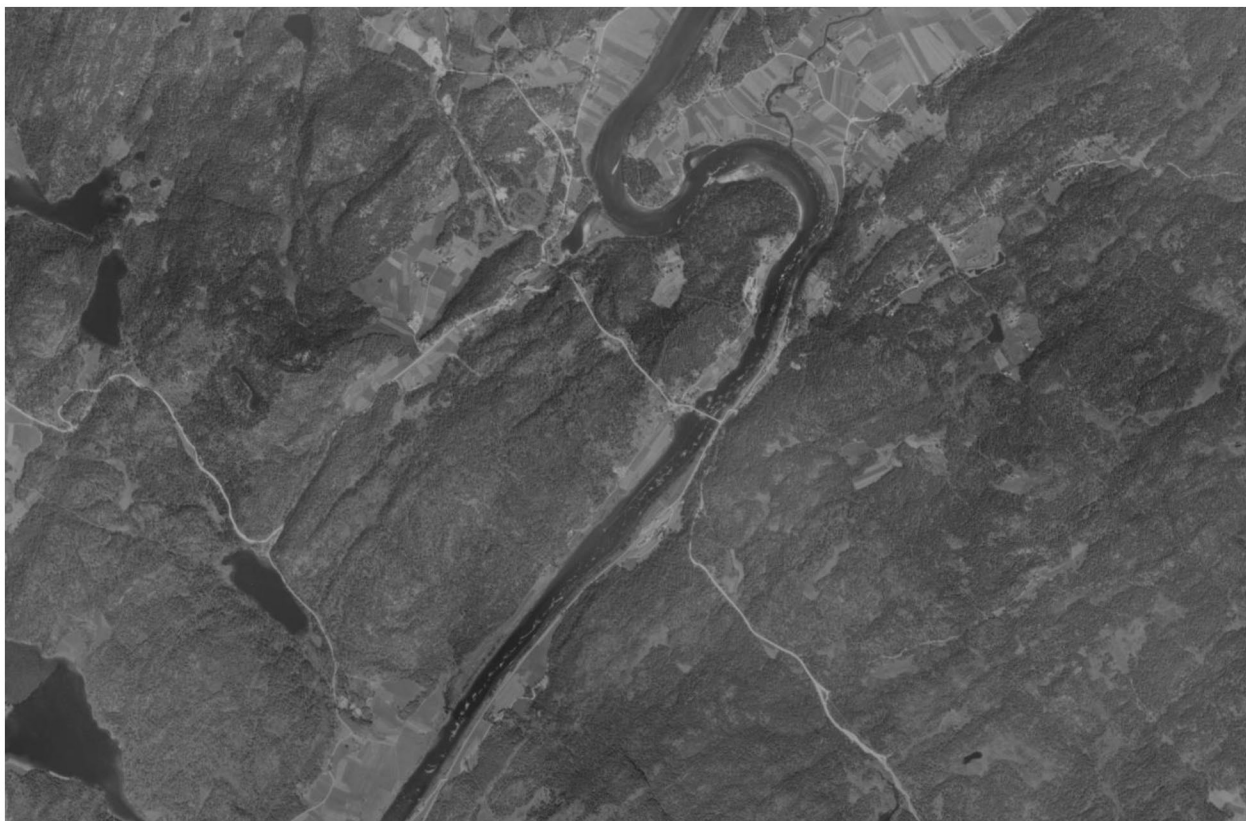
Fotoene under fra sentrumsområdene i Froland viser endret arealbruk og mer tette flater fra ca. 1946 og frem til i dag. Dette resulterer i mer overvann på overflaten som må håndteres.

*Figur 11 Froland 1946*

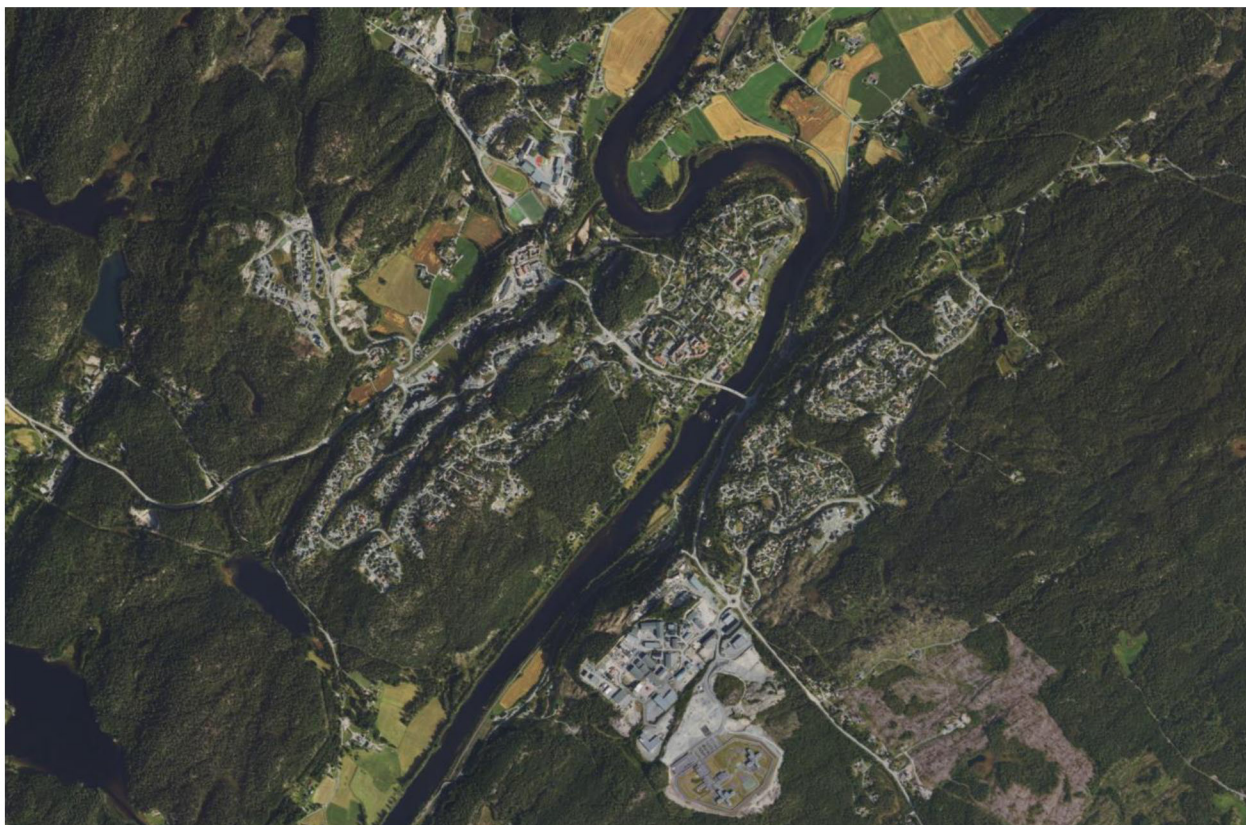
*Figur 12 Froland 2021*

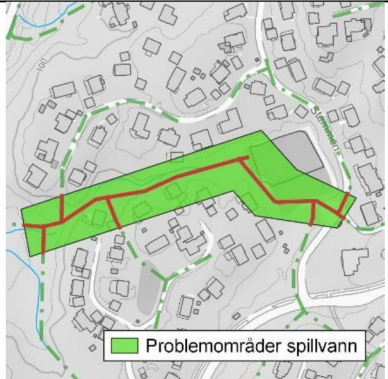
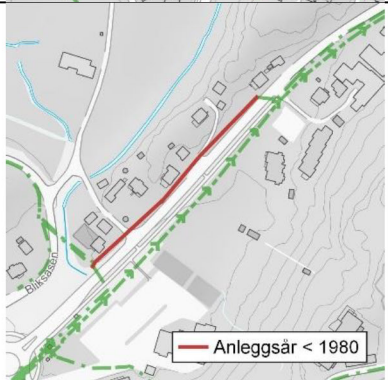
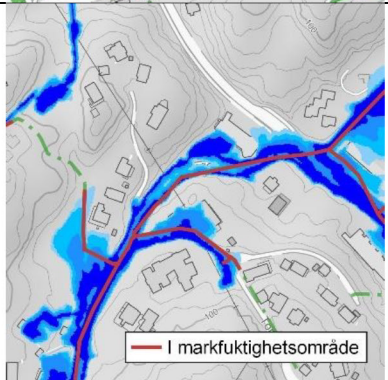
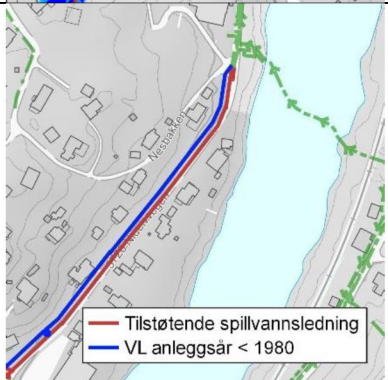
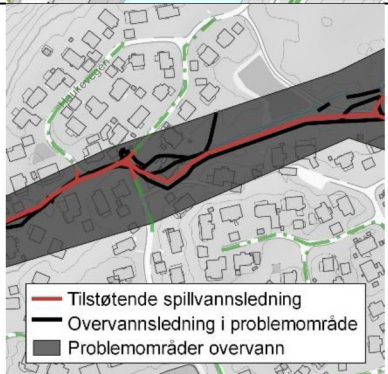
Tabell 1 Scoresystem for klassifisering av spillvannsledninger

Kriterium	Score	Eksempel
Spillvannsledninger i område klassifisert av kommunens personell som «problemområde spillvann»	3

<p>Problemområder spillvann</p>
Spillvannsledninger med anleggsår før 1980.  Ledninger som mangler anleggsår er ikke inkludert.	1

<p>Anleggsår &lt; 1980</p>
Spillvannsledninger som ligger i NIBIOs markfuktighetsområder. I disse områdene er det beregnet 1 meter eller mindre til vannmettet punkt fra terrengoverflaten.  Klassifiseringen tar ikke hensyn til lokale tiltak, kun terrengoverflaten. Likevel kan dette indikere ledninger som potensielt ligger i vannmettet sone.	1

<p>I markfuktighetsområde</p>
Spillvannsledninger som ligger i samme område som vannledninger med anleggsår før 1980. Vannledninger som mangler anleggsår er ikke inkludert.	1

<p>Tilstøtende spillvannsledning VL anleggsår &lt; 1980</p>
Spillvannsledninger som ligger i samme område som overvannsledningene som er klassifisert som «overvannsledning i problemområde» av kommunens personell	1

<p>Tilstøtende spillvannsledning Overvannsledning i problemområde Problemområder overvann</p>
