# Detaljregulering Bøylestad Energipark

Tilstands- og kapasitetsvurdering av fv. 3718 Bøylestadveien

Oppdragsnr.: 52502720 Dokumentnr.: 001 Revisjon: J02 Dato: 2026-04-28

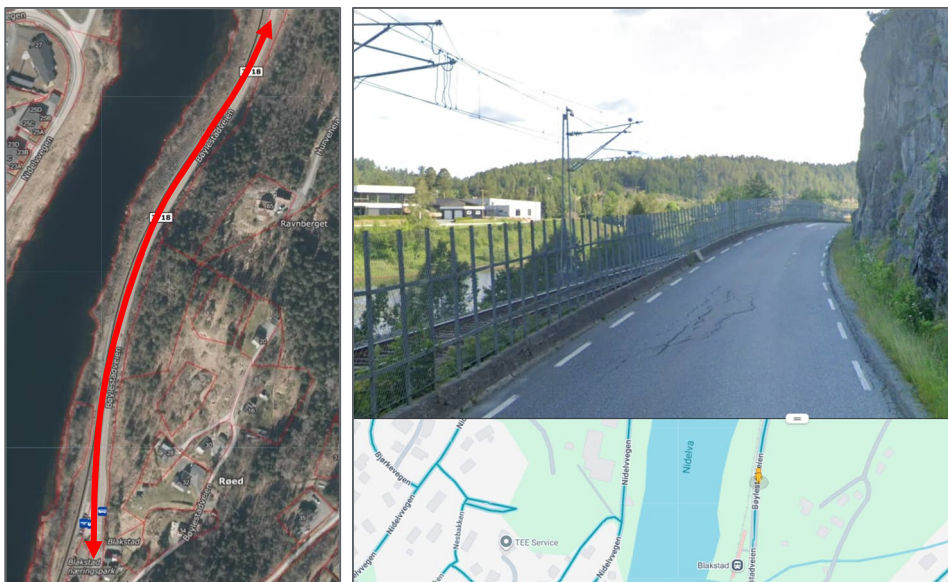
Figur 3-10: Strekning over omtrent 250 meter og i kurve, vegbredde 4-5 meter og uten møteplasser. Vegbanen ligger mellom toglinje og fjellskjæring. Møtesikt ikke i tråd med håndbokkrav. (Flyfoto: Finn kart. Gatebilde: Google Maps Street View, juli 2025)

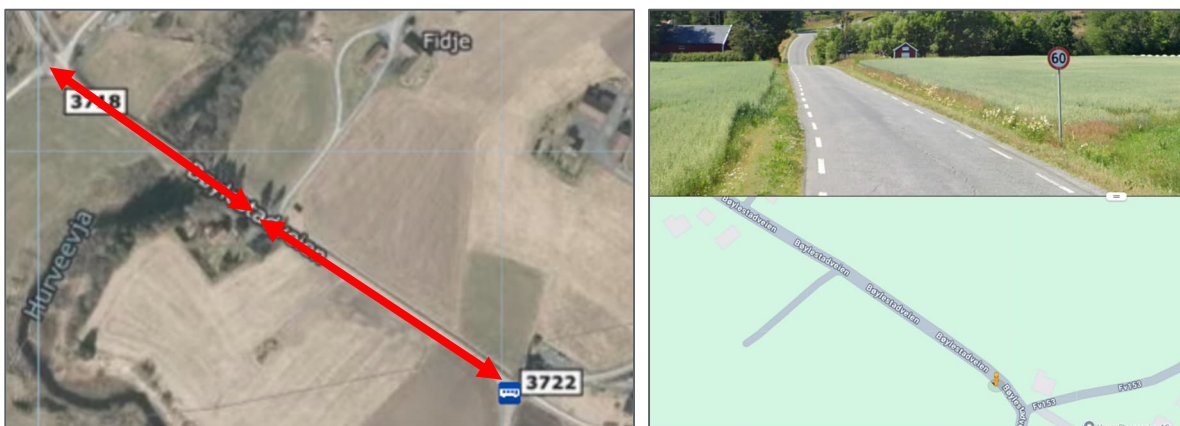
Figur 3-11: Strekning uten møteplasser, men det er avkjørsler og kryss som i praksis vil benyttes som møteplasser. Ikke sikt mellom disse to avkjørslene på grunn av horisontalkurvatur og vertikalkurvatur (lavbrekk). (Flyfoto: Finn kart. Gatebilde: Google Maps Street View, juli 2025)

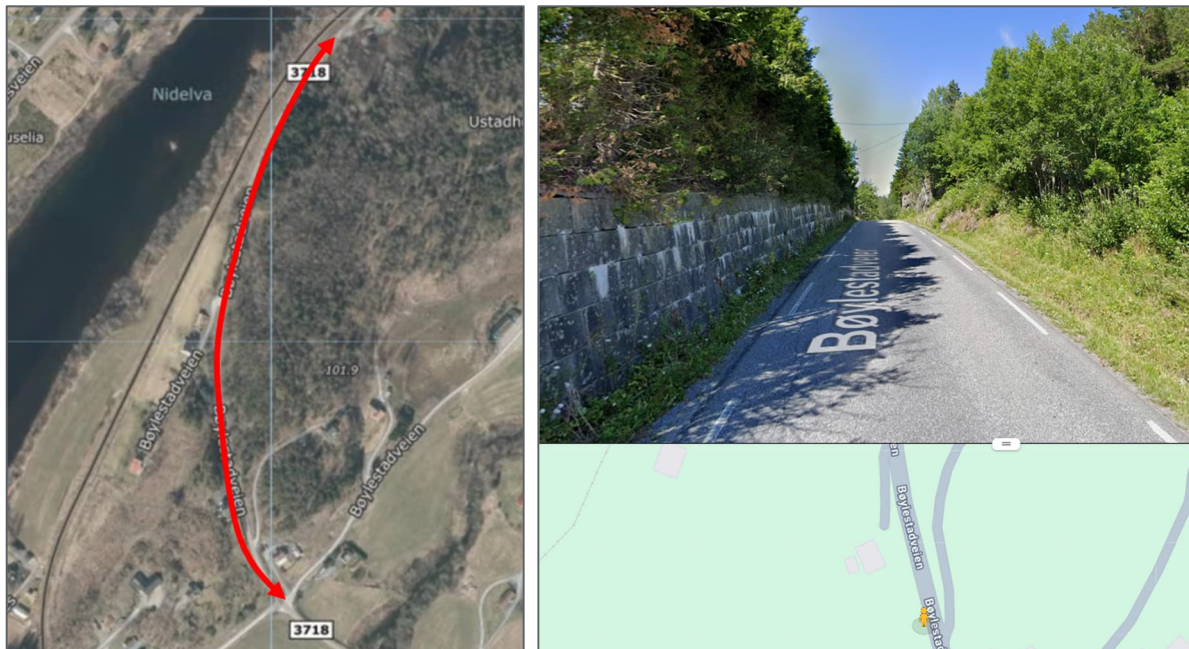
Figur 3-12: Ikke sikt fra møteplass til møteplass og mangel på møteplasser, på grunn av horisontal- og vertikalkurvatur (høybrekk). (Flyfoto: Finn kart. Gatebilde: Google Maps Street View, juli 2025)

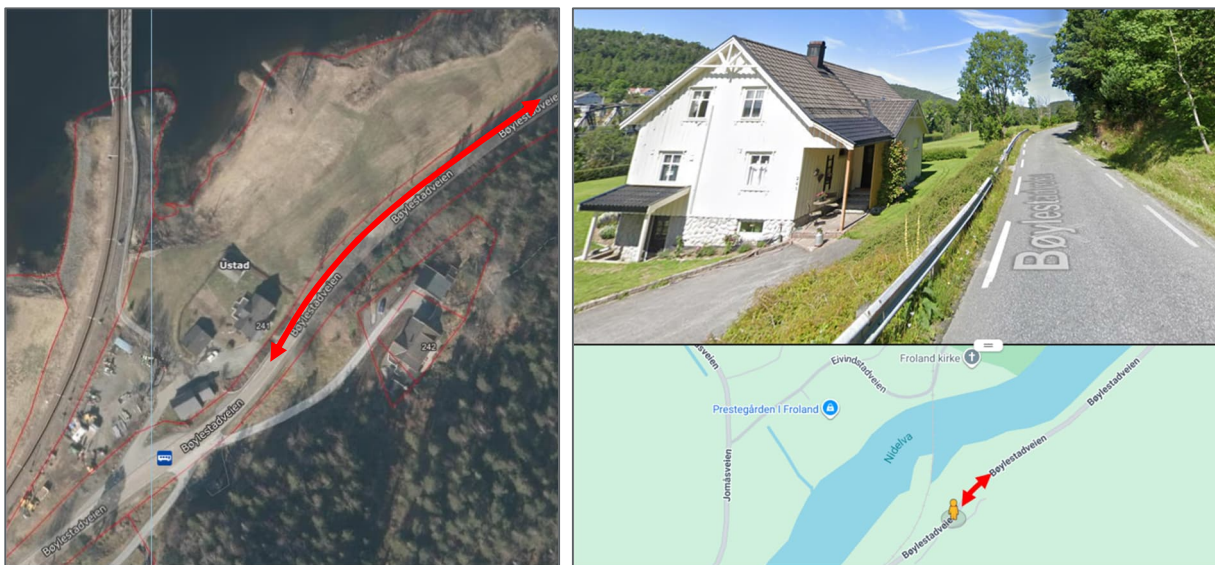
Figur 3-13: Smal kjørebane uten møteplass og dårlig sikt i kurve. I denne kurven har det skjedd en politirapportert trafikkuulykke over den siste tiårsperioden.

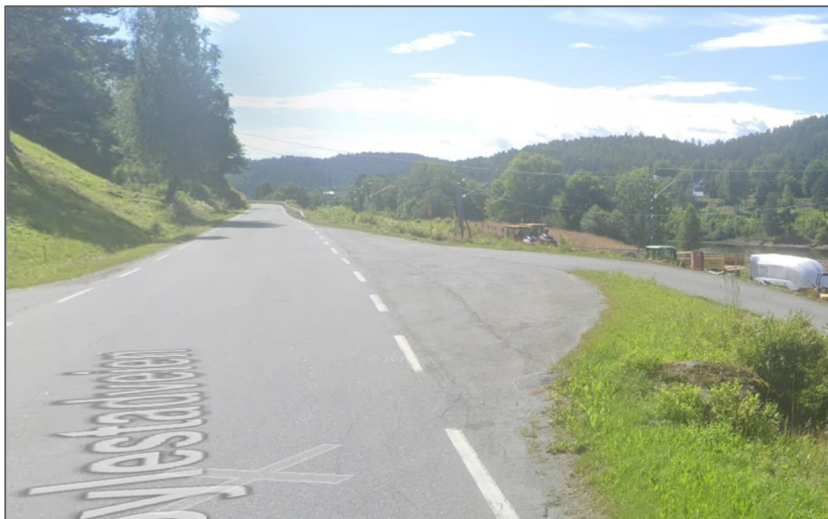
*Figur 3-14: Eksempel på avkjørsel som er kombinert med møteplass. (Google Maps Street View, 2025)*

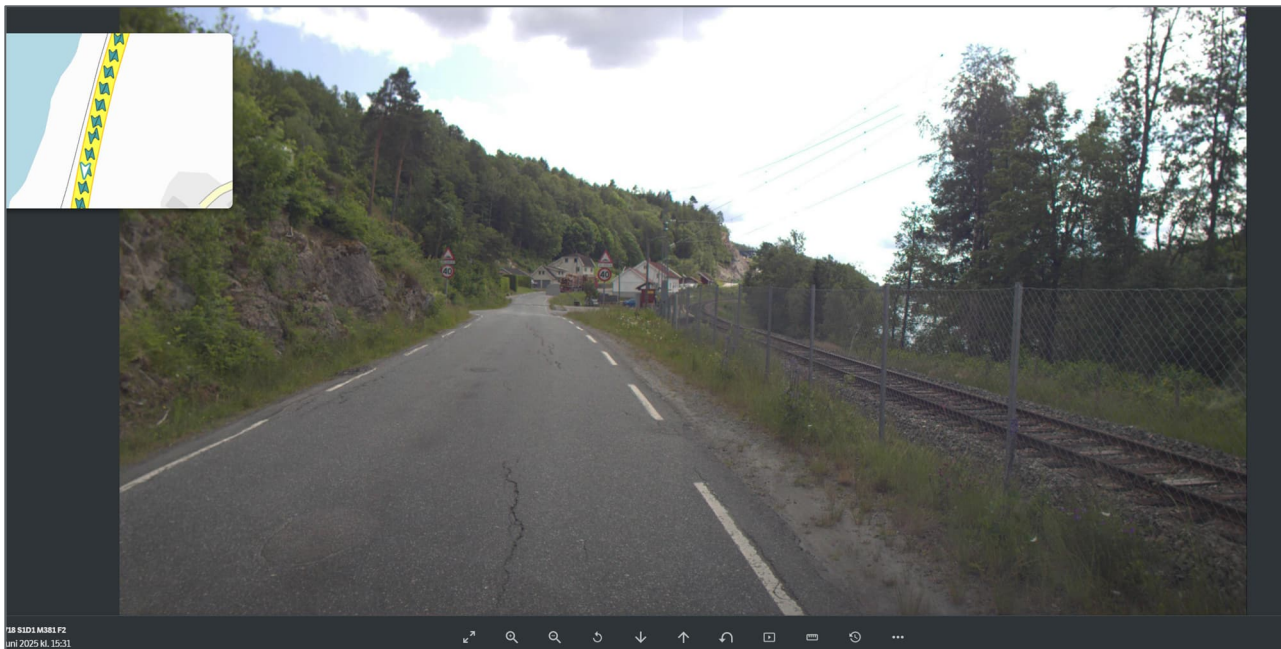
Vegen ble testkjørt 02.03.2026. Da var det tydelig telehiv i vegen, som tyder på manglende drenering, og eller i kombinasjon med telefarlige masser i vegkroppen. Dette er også visuelt at en har sprekkdannelse i asfaltdekket, som vist i figur 3-17. I henhold til V230:2022, tabell 1.4.1-1 kan dette komme av flere årsaker som: telehiv, svake kanter/smal skulder, dårlig dekkeskjøt, svakheter i bærelag (ved langsgående sprekker i hjulspor), svakheter i undergrunn (ved langsgående sprekker mellom eller like utenfor hjulspor), vannømfintlig bærelag, for tynt asfaltdekke, manglende drenering.

Figur 3-17 Sprekkedannelse i vegbanen. Juni 2025. Vegkart.no.

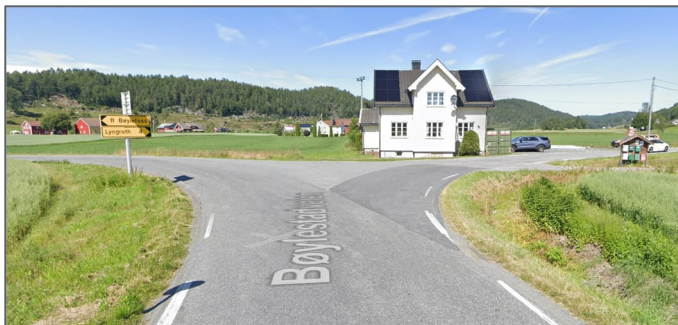
Figur 3-19: Krysset fv. 3718 Bøylestadveien x fv. 3722 Lyngrothveien. Uregulert Y-kryss. Utflytende kryss med 60 km/t inn i krysset. (Bilde: Google Maps Street View, juli 2025)

Oppstramming av krysset kan gjøres ved å etablere trafikkøyer i Lyngrothveien for å få vegen til å treffe mer vinkelrett på Bøylestadveien og får å senke farten gjennom krysset. Oppstrammingen vil gi en geometri som tydeliggjør at Lyngrothveien er den underordnede vegen. Tiltakene vil heve trafikksikkerheten i kryssområdet og prioritere trafikken på Bøylestadveien. Se prinsipp i figur 4-9.

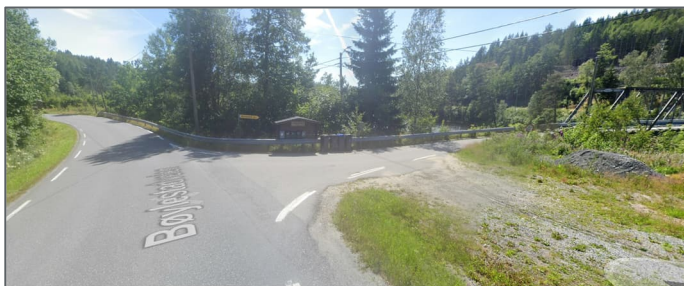
Figur 3-20: Krysset fv. 3718 Bøylestadveien x Bøylestad bru. Uregulert T-kryss. (Bilde: Google Maps Street View, juli 2025)

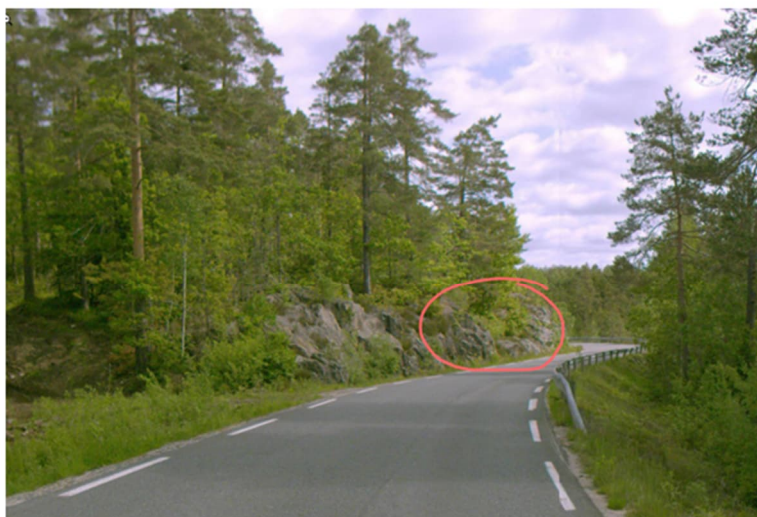
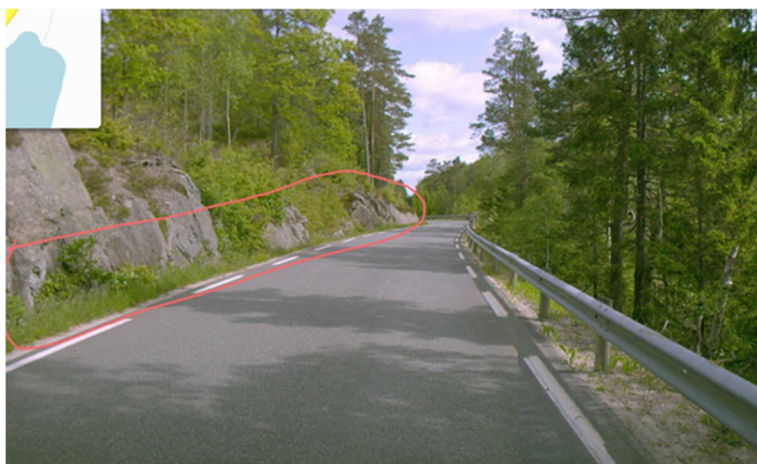
12. Flere korte og krappe kurver innen ca 300m i enden av Østre-Solheimsvannet.  
Mer omfattende utretting av vegbanen til en lengre kurveradius med  
breddeutvidelse

Figur 4-4: Hentet fra Agder fylkeskommune sitt notat. Agder fylkeskommune har foreslått mer omfattende utretting av vegbanen til en lengre kurveradius med breddeutvidelse. Sammenfallende med strekning 3 i figuren over, hvor også Norconsult vurderer at vegen bør breddeutvides.

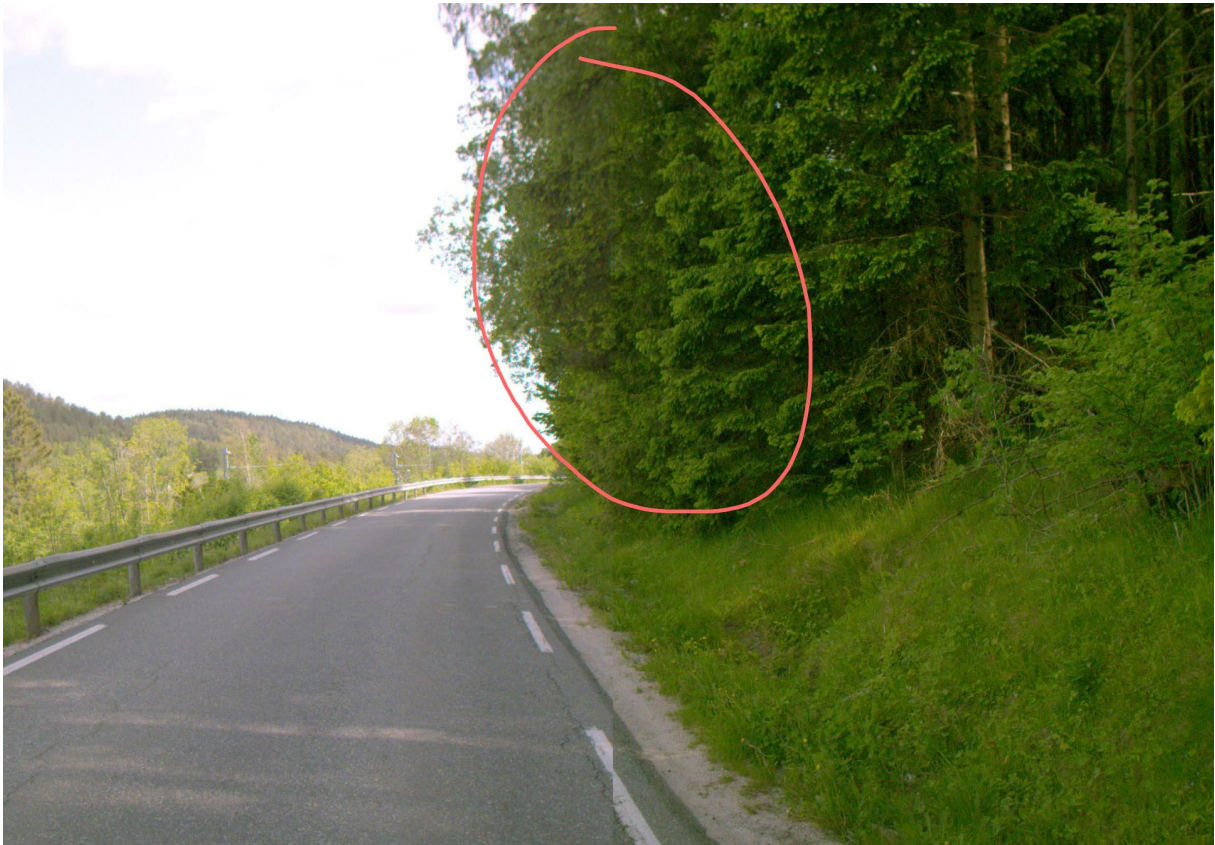
Generell - vegetasjon/hogst rydding i nærheten av veg.

Faller inn  
under  
tiltak nr.  
4 i  
Norcon-  
sult sin  
vurdering

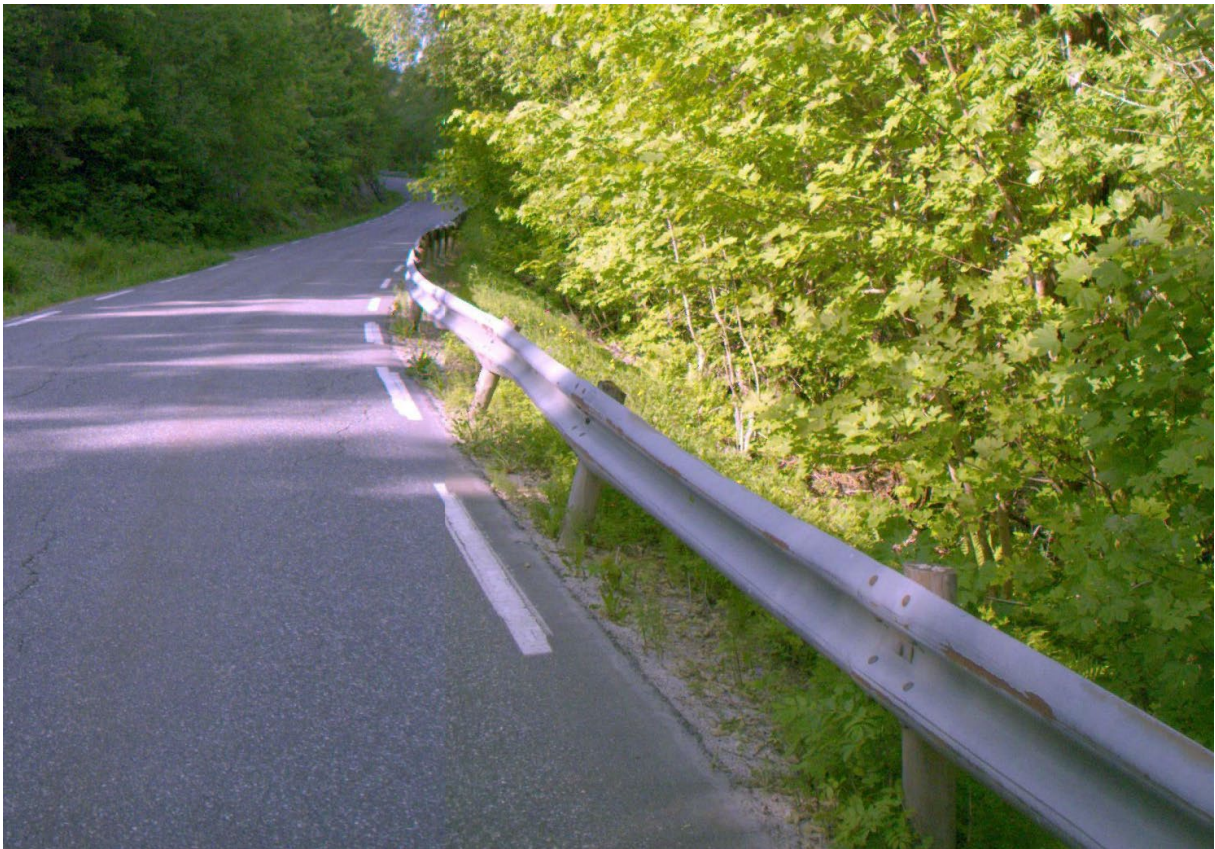
Generell – vurdere rekkverkstilstand. Mye svak innfesting i vegkanten.

Faller inn  
under  
tiltak nr. 7  
i  
Norconsul  
t sin  
vurdering

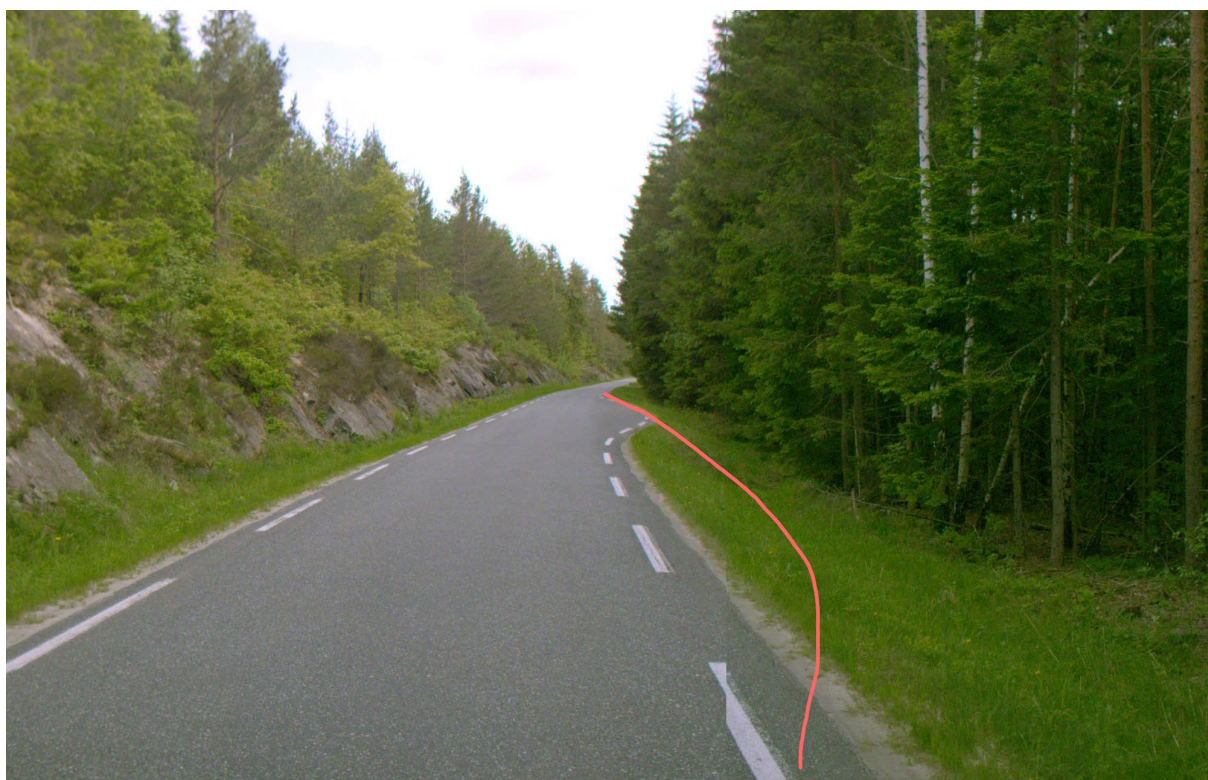
## Generell - Utvide møteplasser

Faller inn  
under  
tiltak nr.  
6 i  
Norconsu  
lt sin  
vurdering  
.

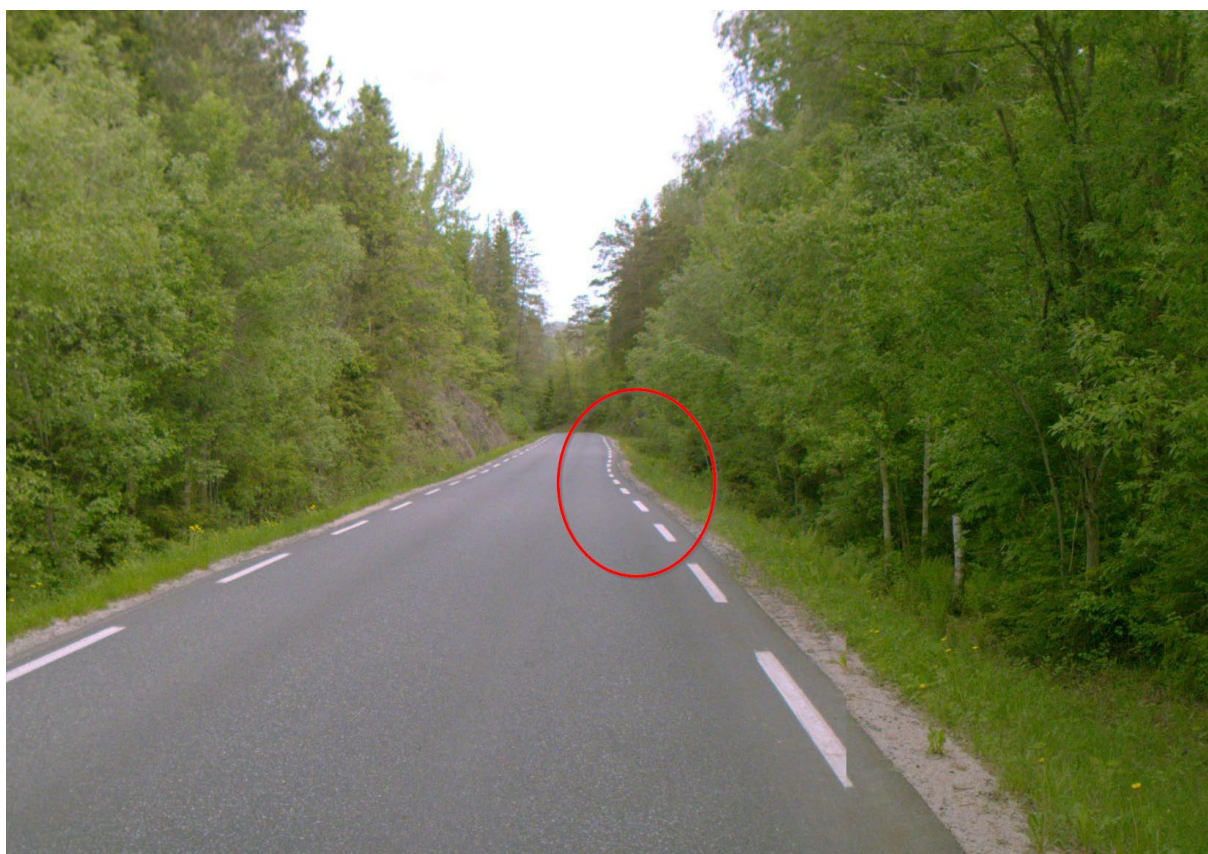
## Generell – Utvide vegen der det er unaturlige innsnevringar.

Faller inn  
under  
tiltak nr. 8 i  
Norconsult  
sin  
vurdering.

Norconsult har vurdert at det bør etableres tiltak her, i form av enten skyttelsignalanlegg med møteplass i begge ender eller utvidelse til to felt. Tiltak 2.

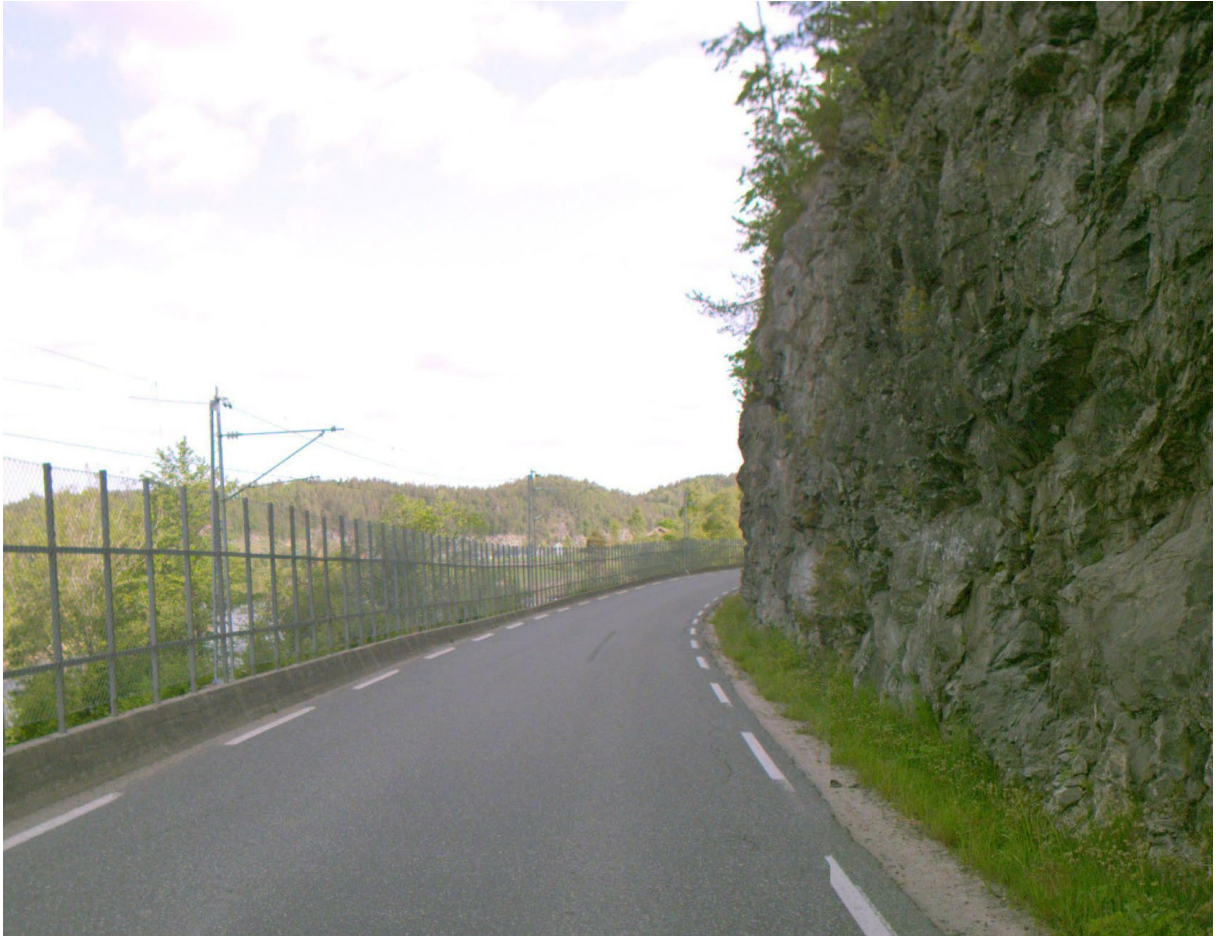
1. Området fra Blakstad bru til kryss Lyngroth blir uendret.

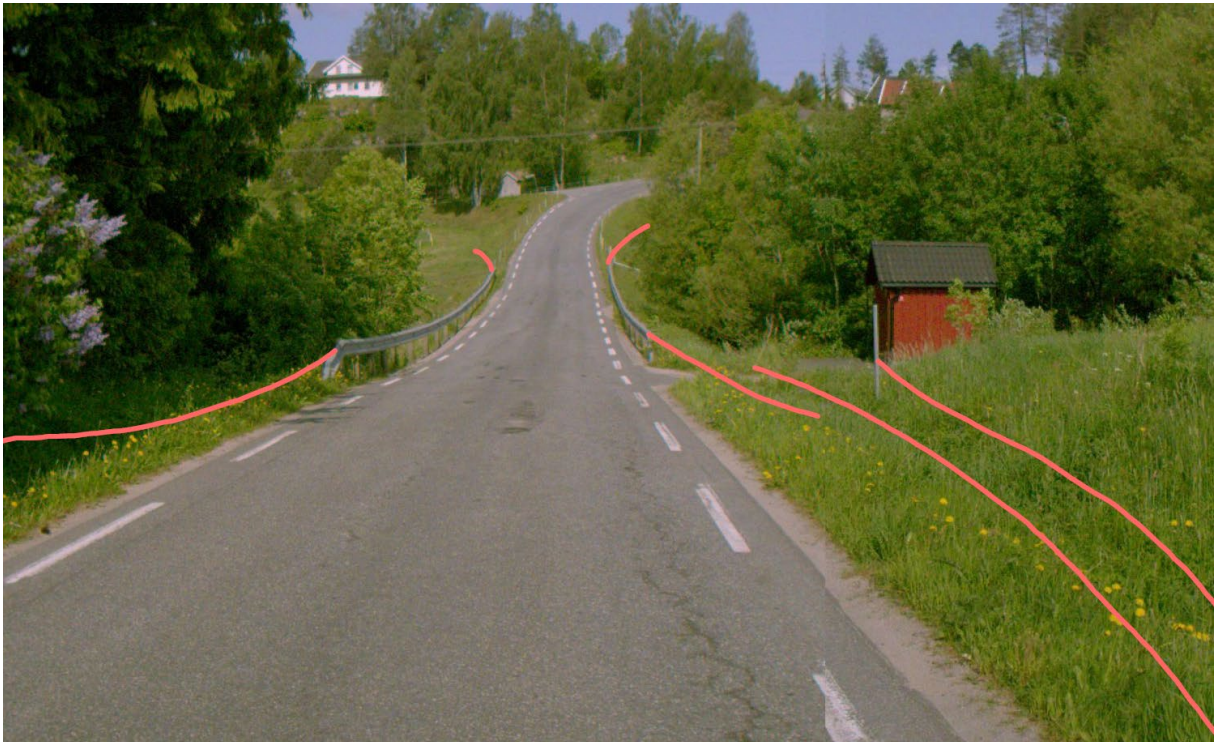
2. Oppgradere rekkverksender. Flytte på driftsavkjørsel til teknisk bygg.

Faller inn under tiltak nr. 7 i Norconsult sin vurdering.

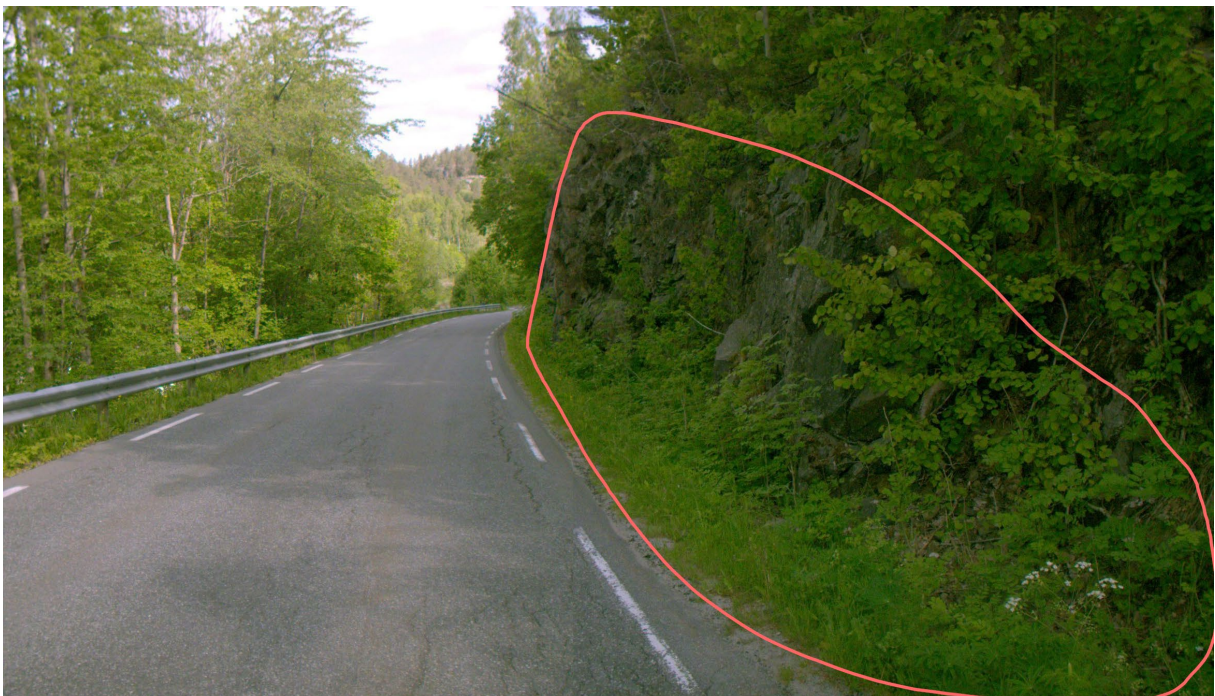
3. Siktsprenging/vegetasjonrydding over høybrekk, innsiden av kurve.

Faller inn under tiltak nr. 4 i Norconsult sin vurdering.

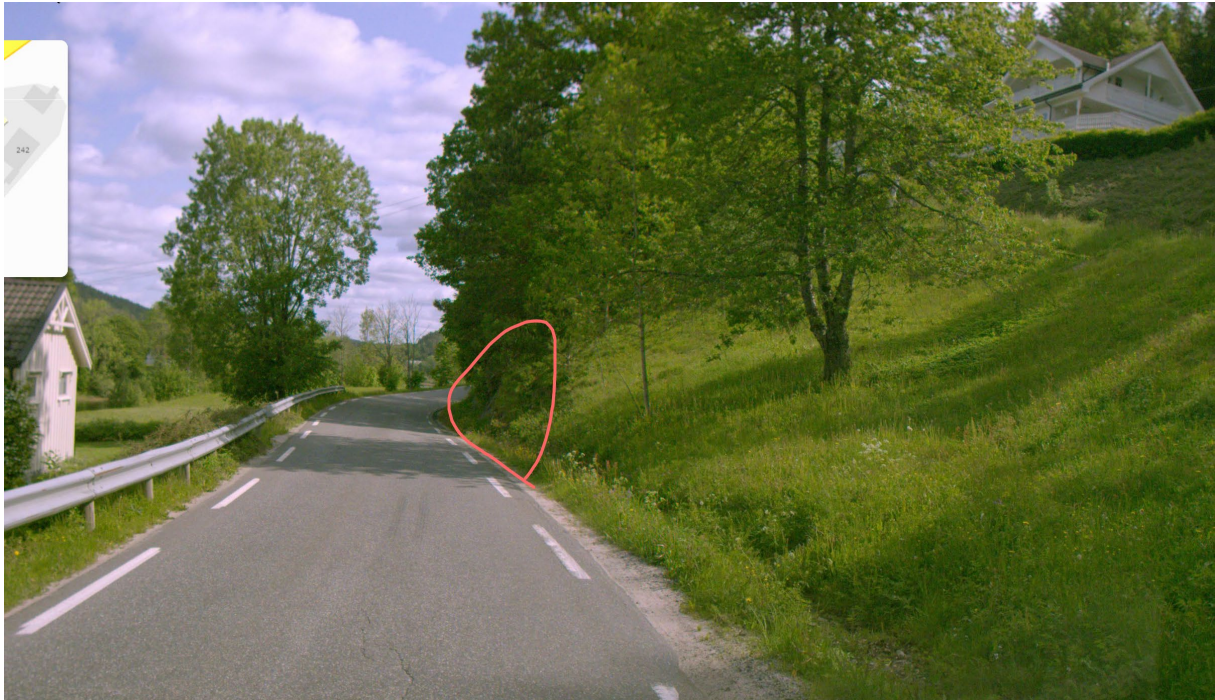
4. Siktsprenging/vegetasjonrydding over høybrekk, innsiden av kurve.  
Breddeutvidelse gjennom kurve. Krevende med avkjørsel på oversiden, høyre side.

Faller inn  
under  
tiltak nr. 4 i  
Norconsult  
sin  
vurdering

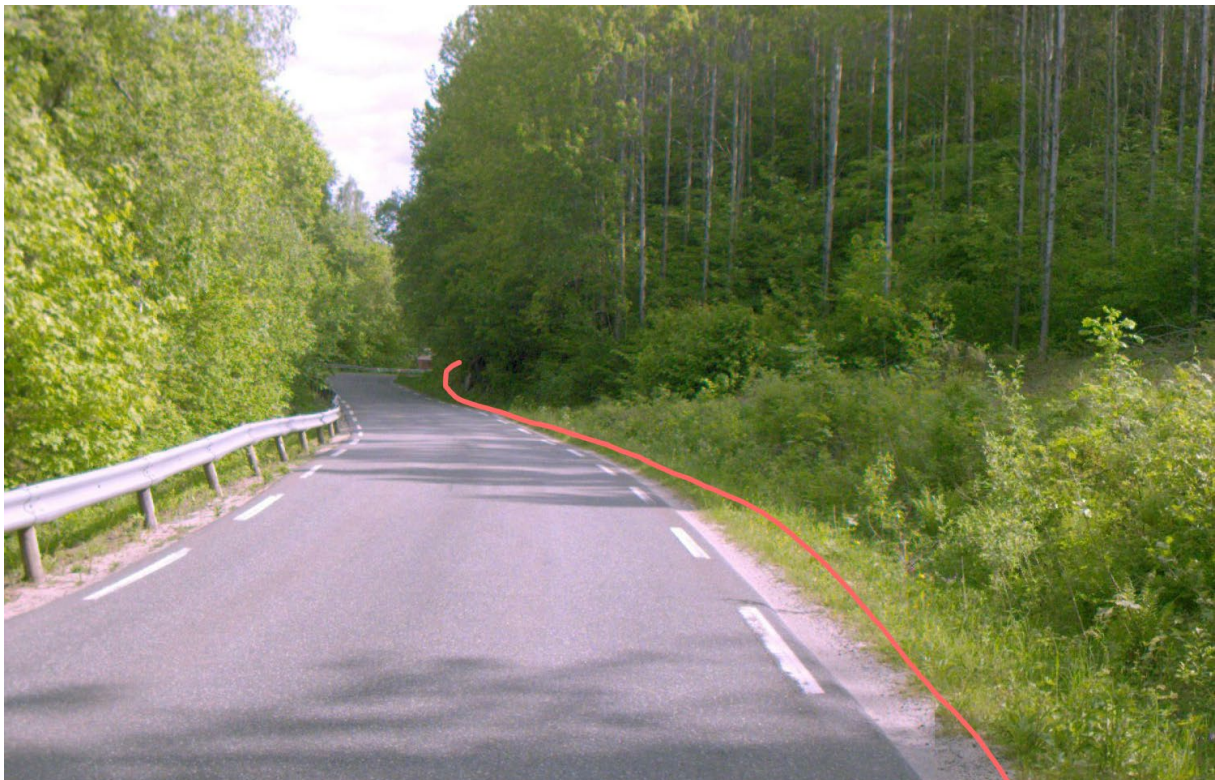
5. Breddeutvidelse i S-kurve

Faller inn  
under  
tiltak nr. 8 i  
Norconsult  
sin  
vurdering.

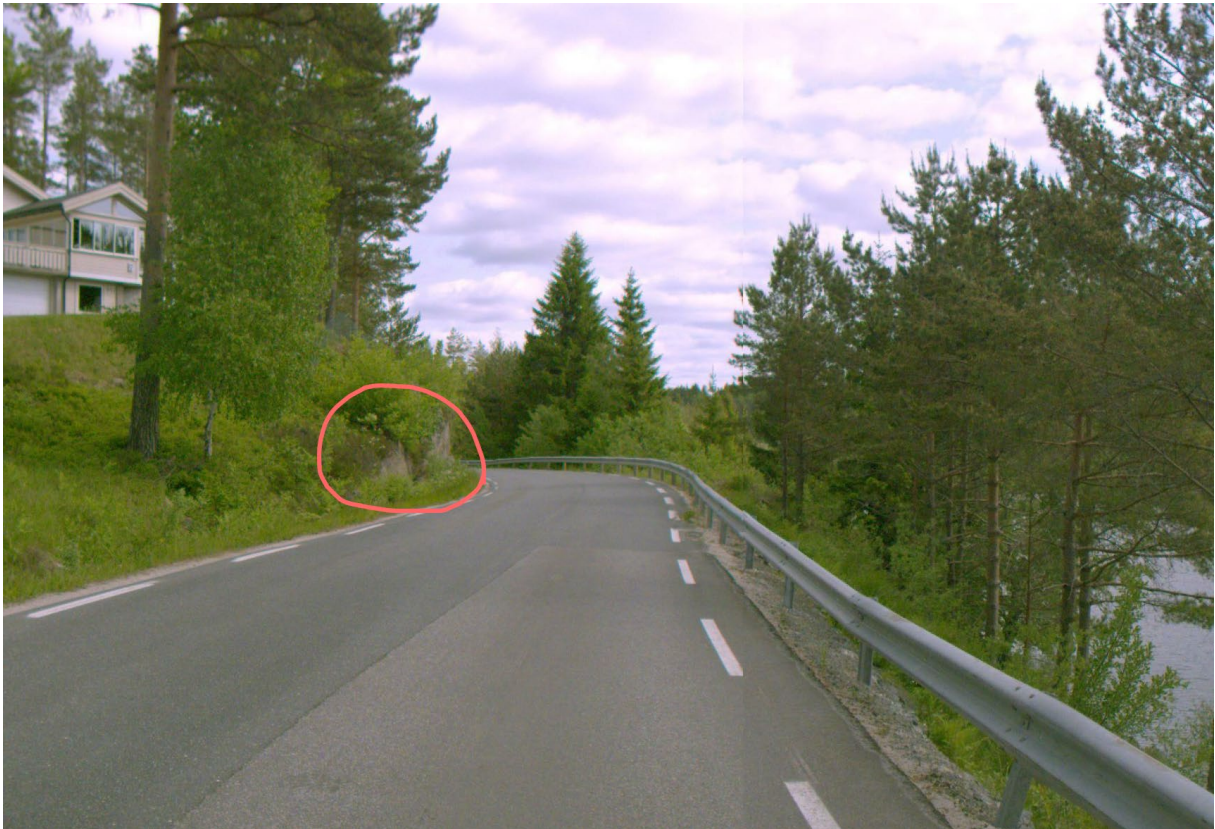
## 6. Kurveutretting før kulvert (solheimstjenna)

Faller inn under tiltak nr. 4 og nr. 7 i Norconsult sin vurdering.

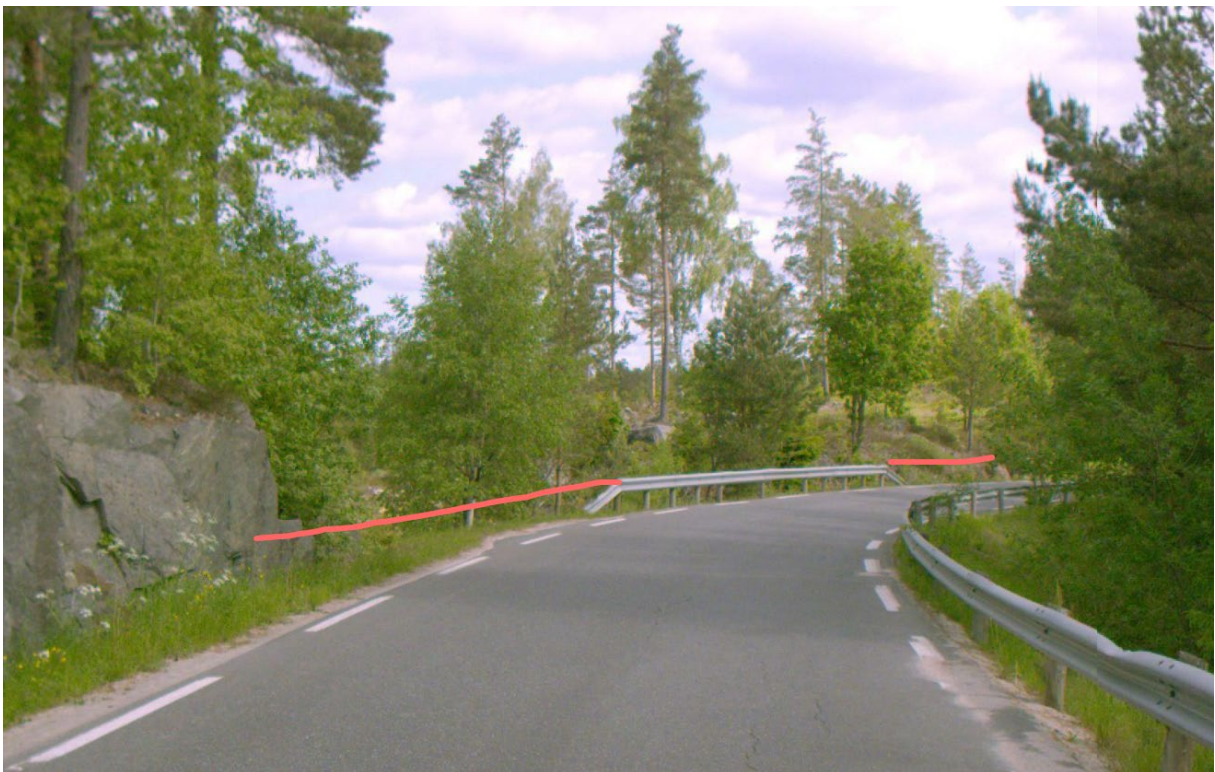
## 7. Endre rekkverksender, «lukke» åpning mot stup.

Faller inn under tiltak nr. 7 i Norconsult sin vurdering.

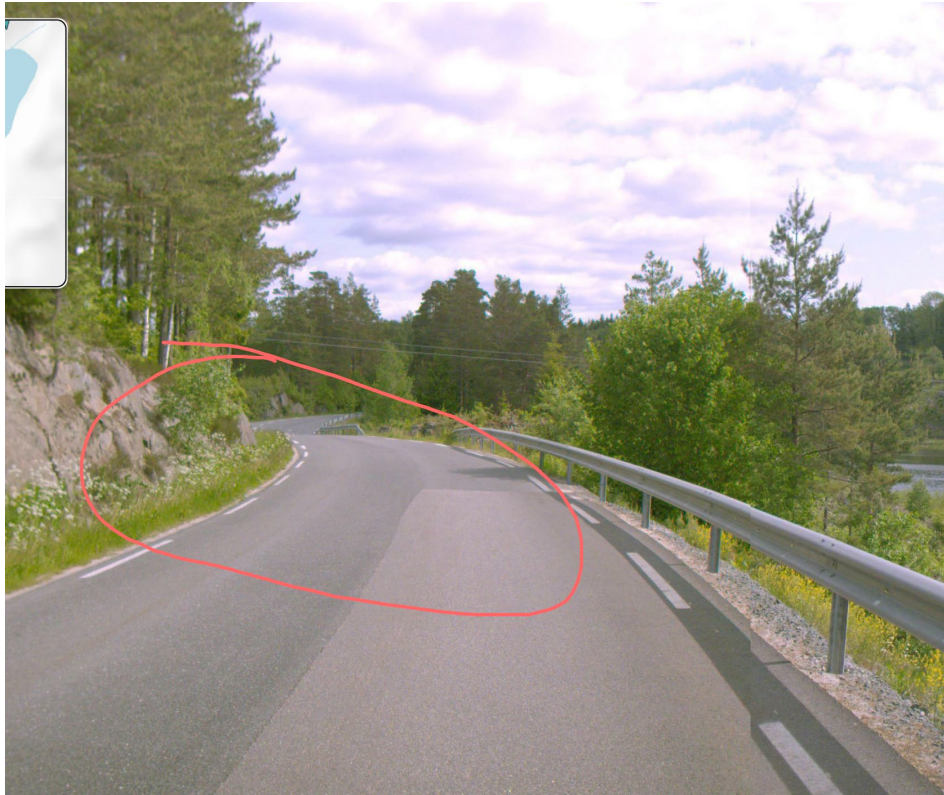
8. Uheldig kombinasjon av høybrekk og S-kurve. Vurdere Endring lengdeprofil ev. siktsprenging og breddeutvidelse.

Faller inn under tiltak nr. 4 i Norconsults vurdering

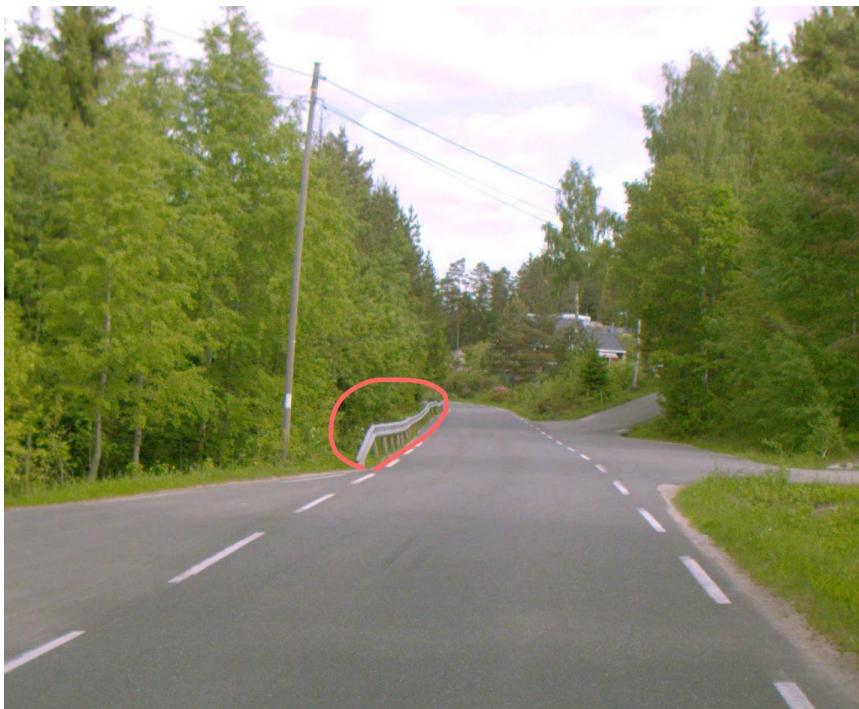
9. Breddeutvide vegen på rettstrekk og videre gjennom for å rette ut følgende S-kurve. Flytte møtelomme på rettstrekning med bedre sikt.

Faller inn under tiltak nr. 7 i Norconsult sin vurdering

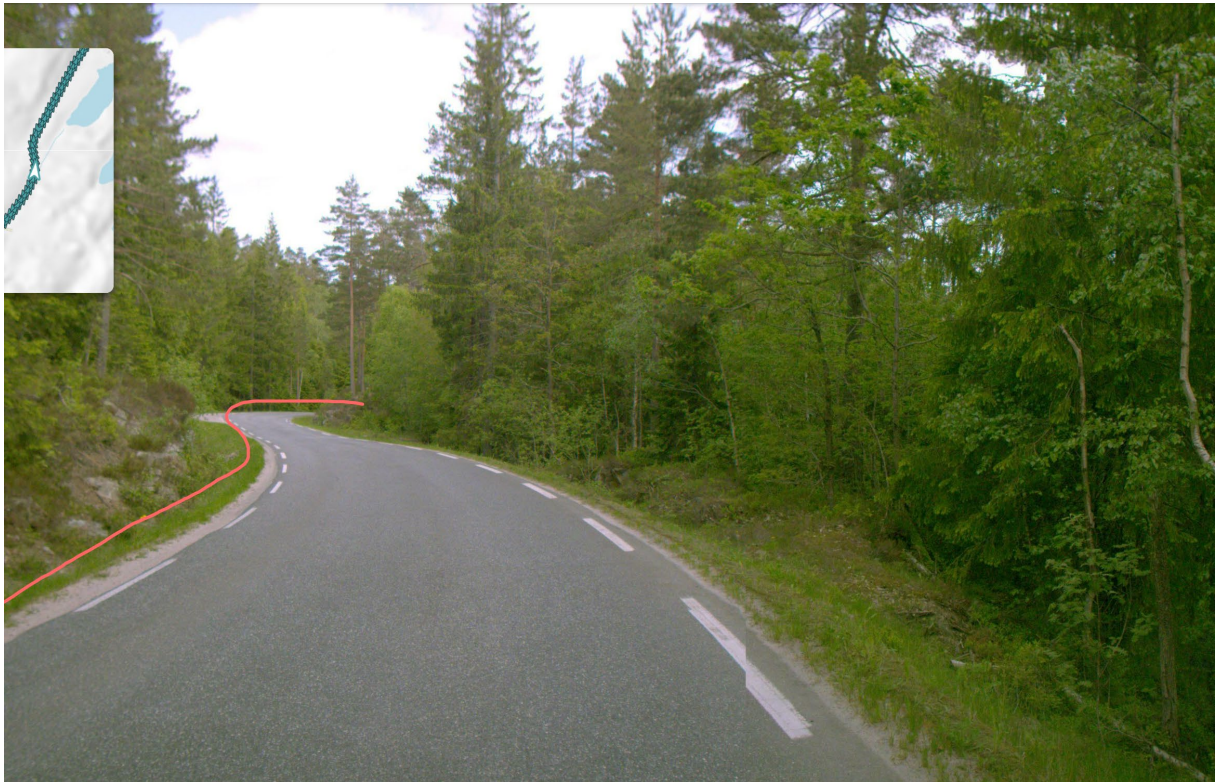
## 10. Rette ut en S-kurve ved Solheimsvannet

Faller inn  
under  
tiltak nr. 8  
i  
Norconsult  
sin  
vurdering.

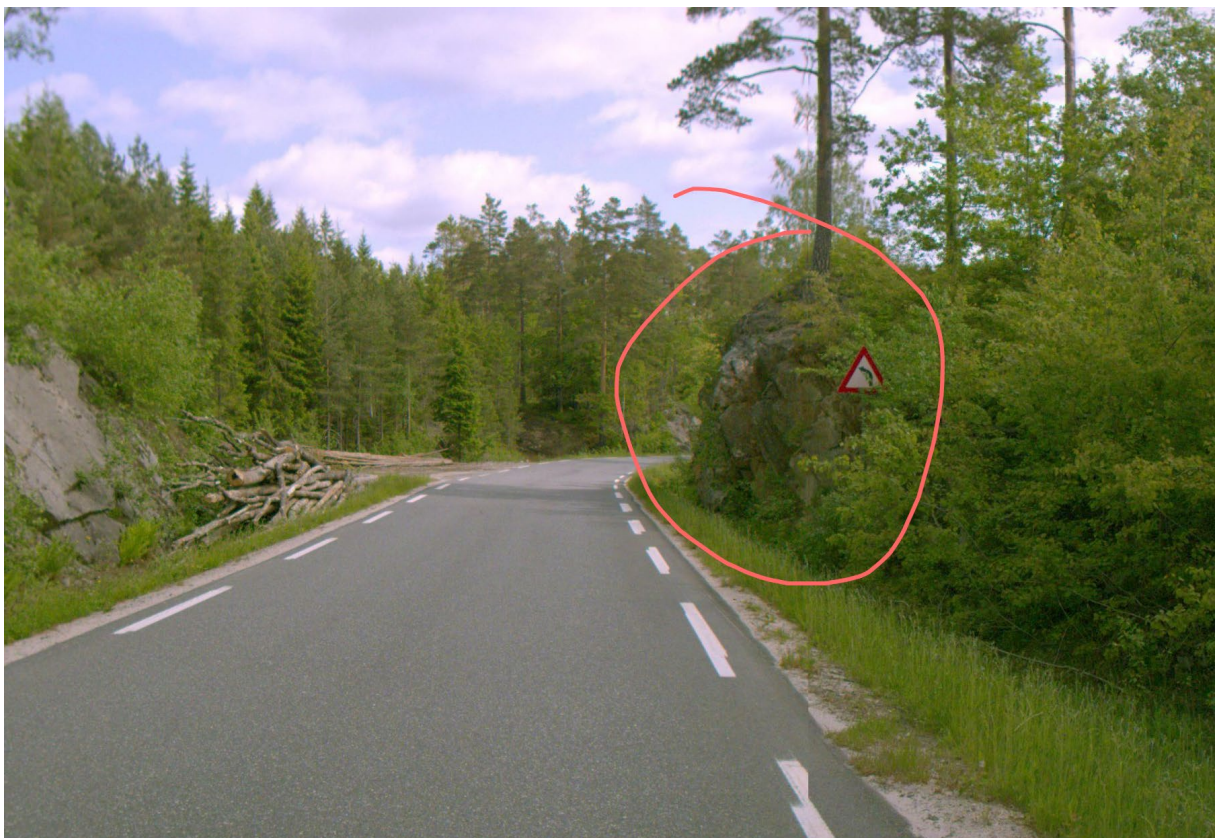
## 11. Siktsprengning/vegetasjonsrydding

Faller inn  
under  
tiltak nr.  
4 i  
Norcons  
ult sin  
vurdering

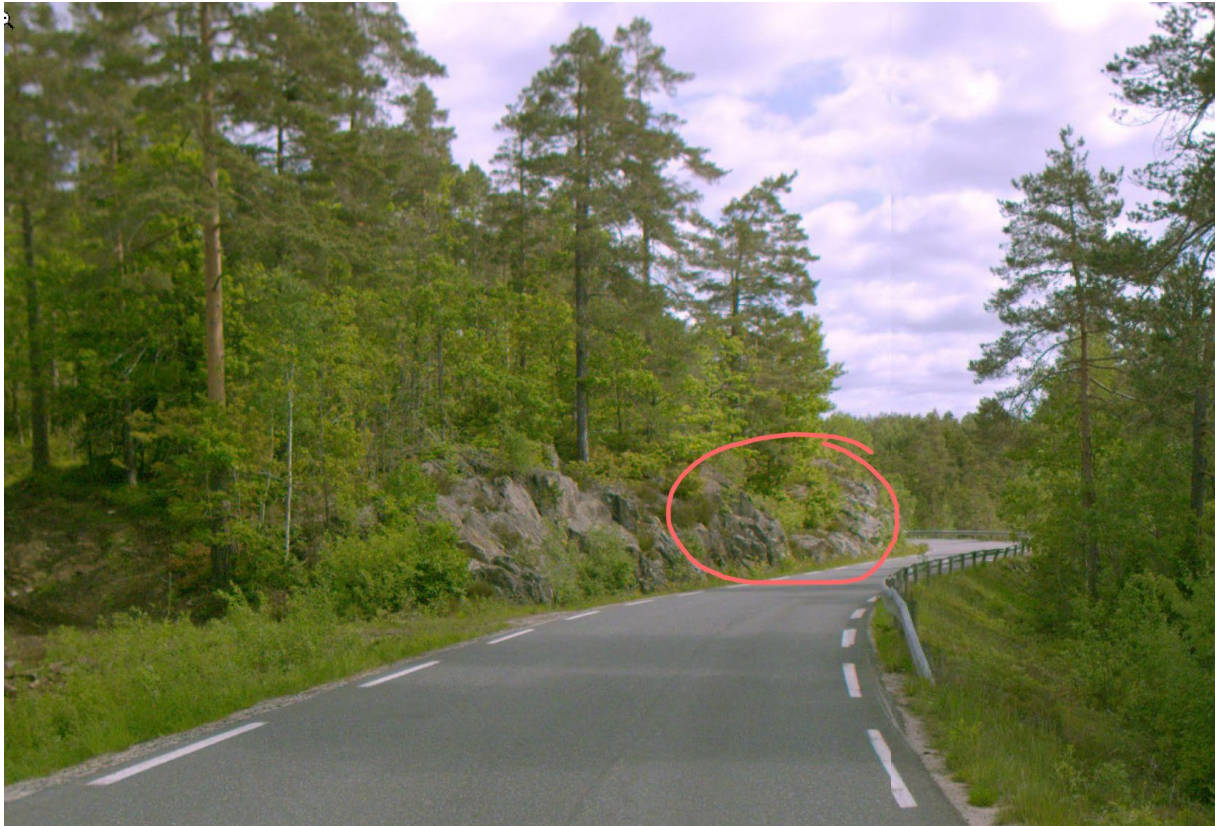
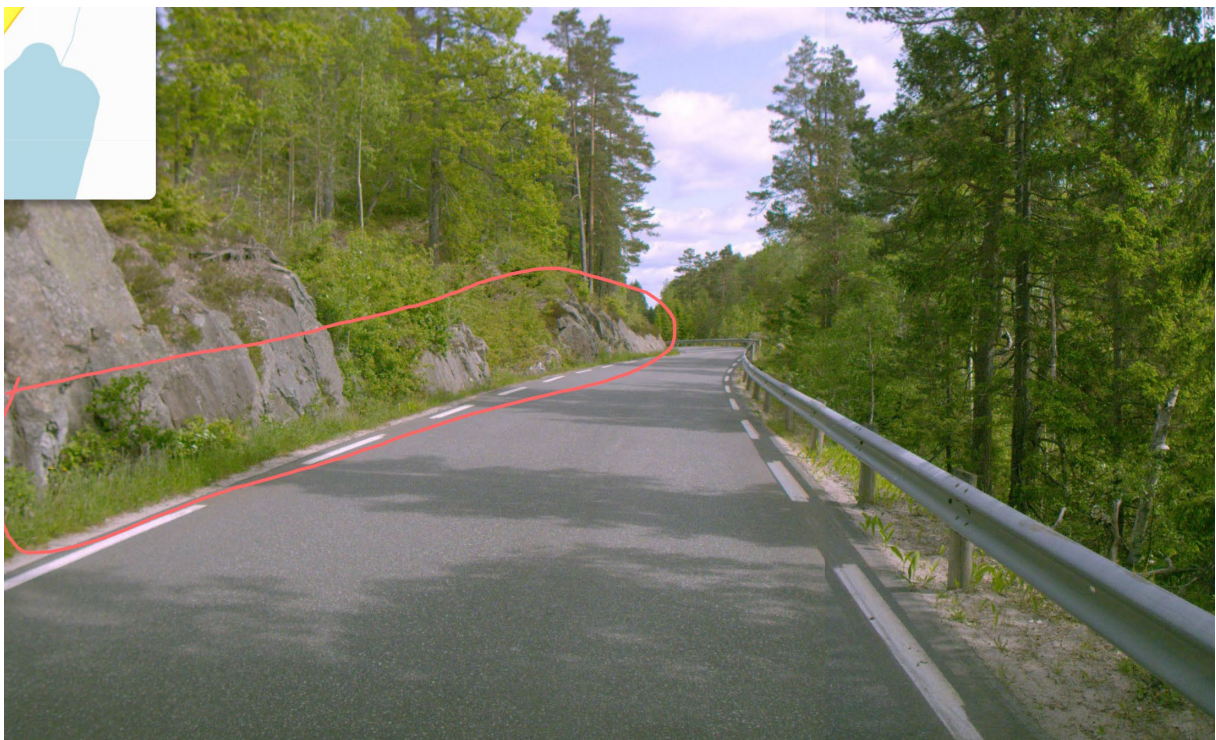
12. Flere korte og krappe kurver innen ca 300m i enden av Østre-Solheimsvannet.  
Mer omfattende utretting av vegbanen til en lengre kurveradius med  
breddeutvidelse

Faller inn  
under  
tiltak nr.  
2 i  
Norconsu  
lt sin  
vurdering

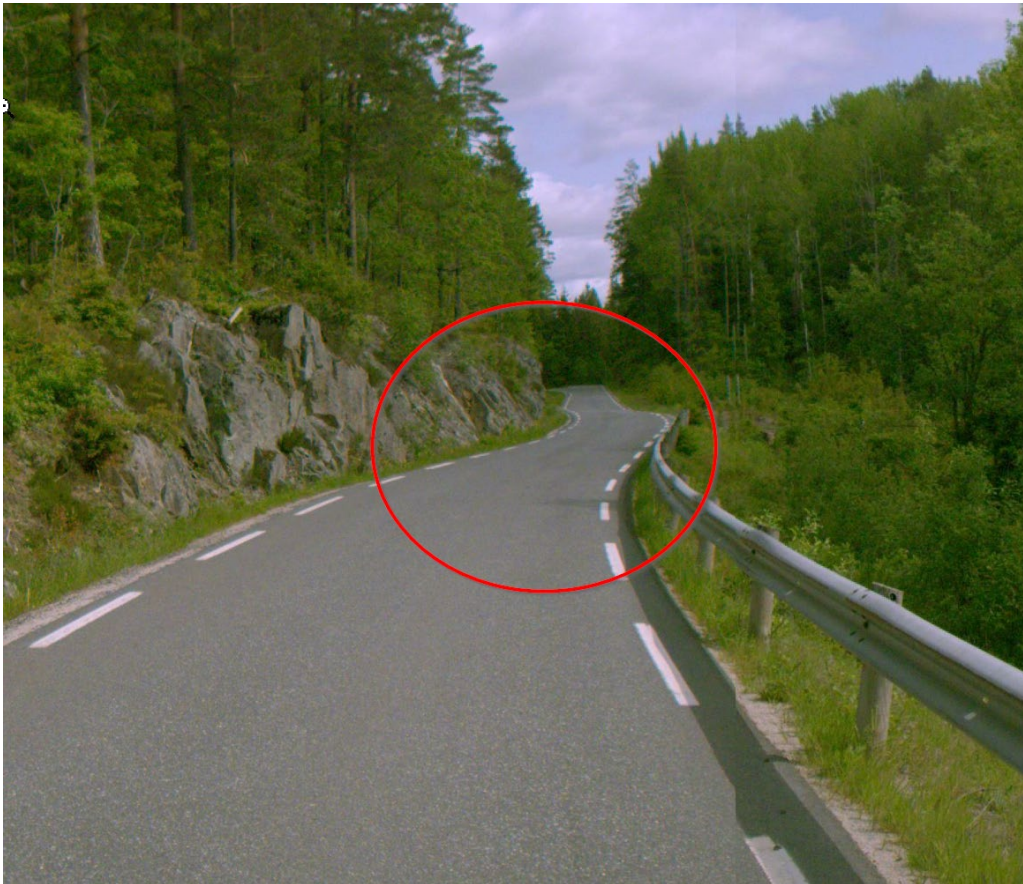
### 13. Utretting av kort kurve. Utvide møteplass

Faller inn under tiltak  
nr. 6 og nr. 8 i  
Norconsult sin  
vurdering
