# Detaljregulering Bøylestad Energipark

Tilstands- og kapasitetsvurdering av fv. 3718 Bøylestadveien

Oppdragsnr.: 52502720 Dokumentnr.: 001 Revisjon: J02 Dato: 2026-04-28

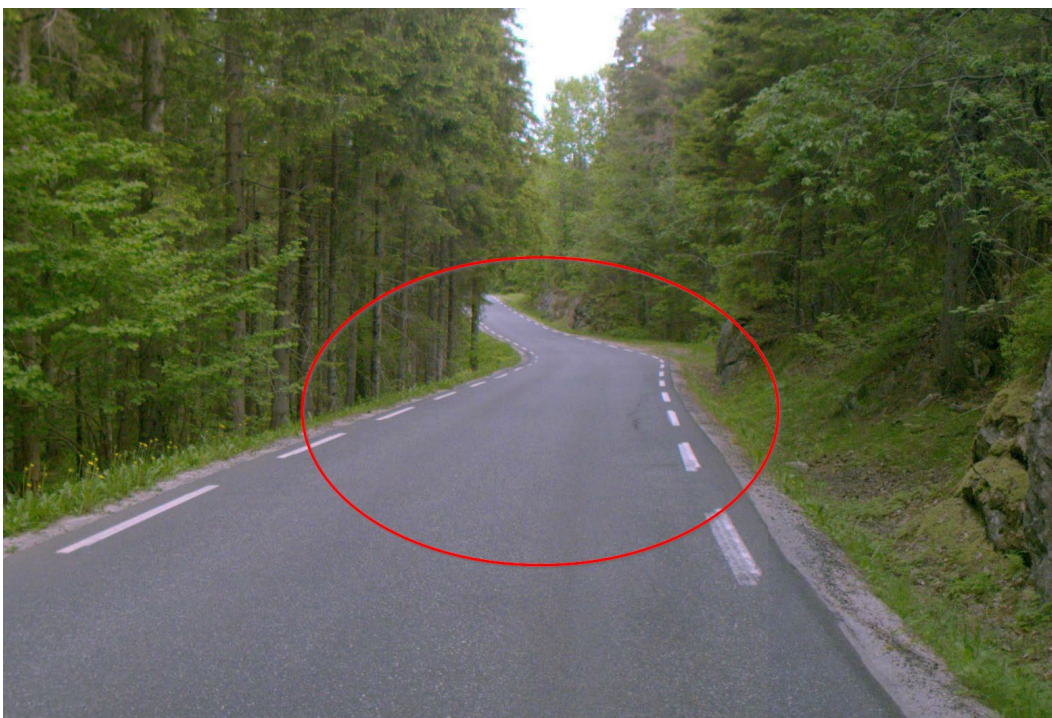
### 14. Lavbrekk «dump» med dårlig sikt i høybrekk. Vurdere å endre lengdeprofil for å gi en gjennomgående sikt.

Faller inn under  
tiltak nr. 8 i  
Norconsult sin  
vurdering

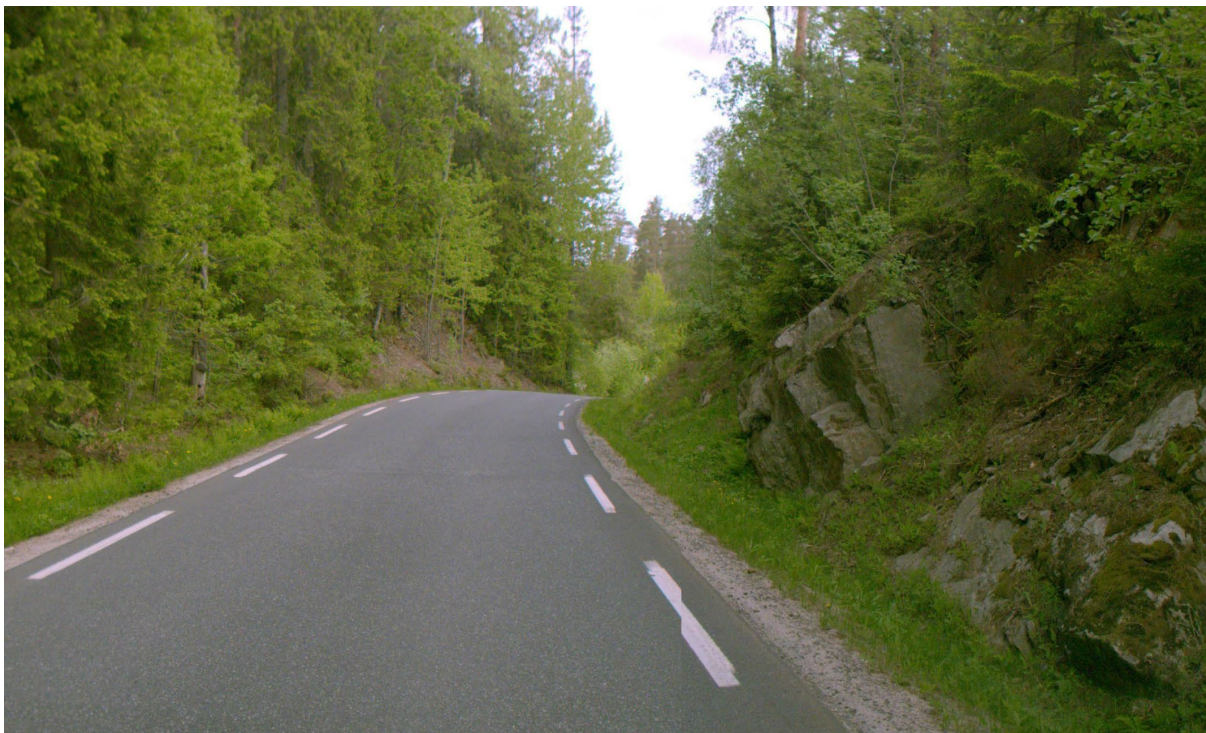
15. Høybrekk og dårlig siktforhold for møtene trafikk. Endre horisontal og vertikalprofil for å få en tilfredsstillende kurve inn mot 60 km/t sonen nederst i bakken.

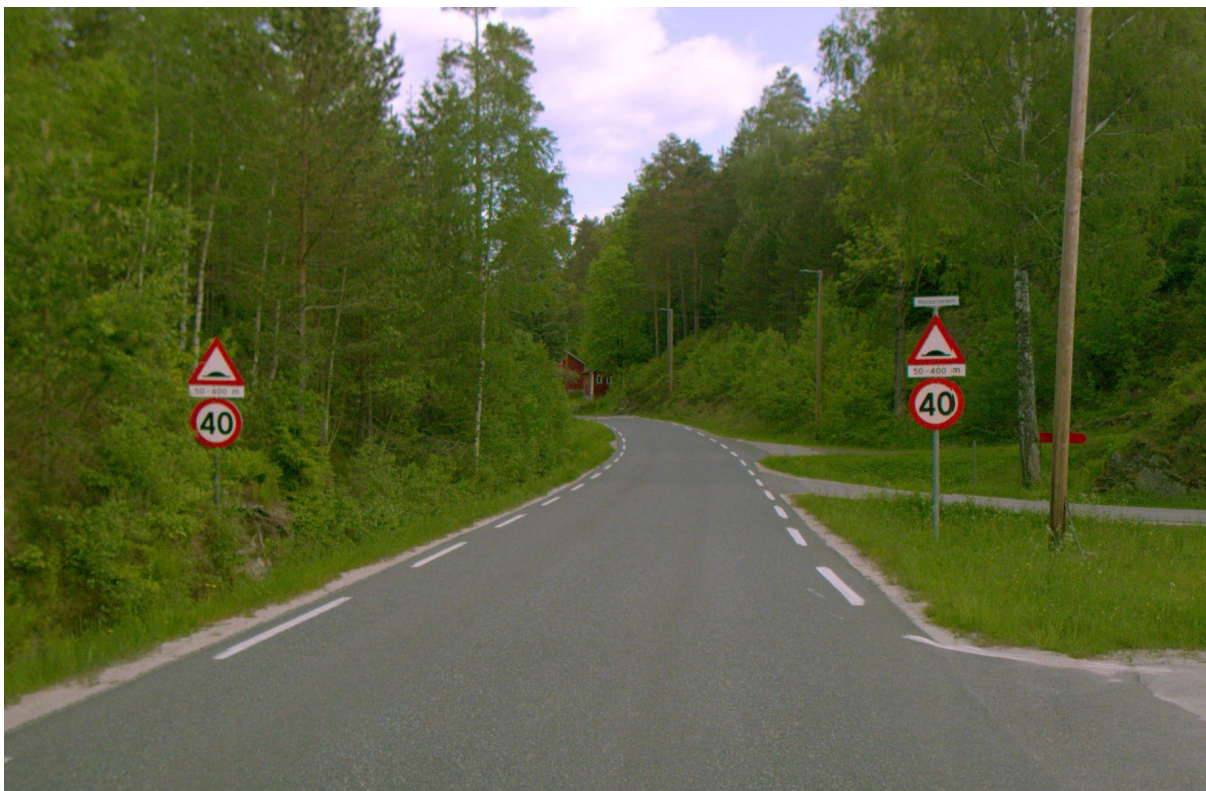
16. 40km/t sone gjennom gårdstun blir uendret

Norconsult  
har heller  
ikke  
anbefalt å  
endre  
fartsgrense  
n

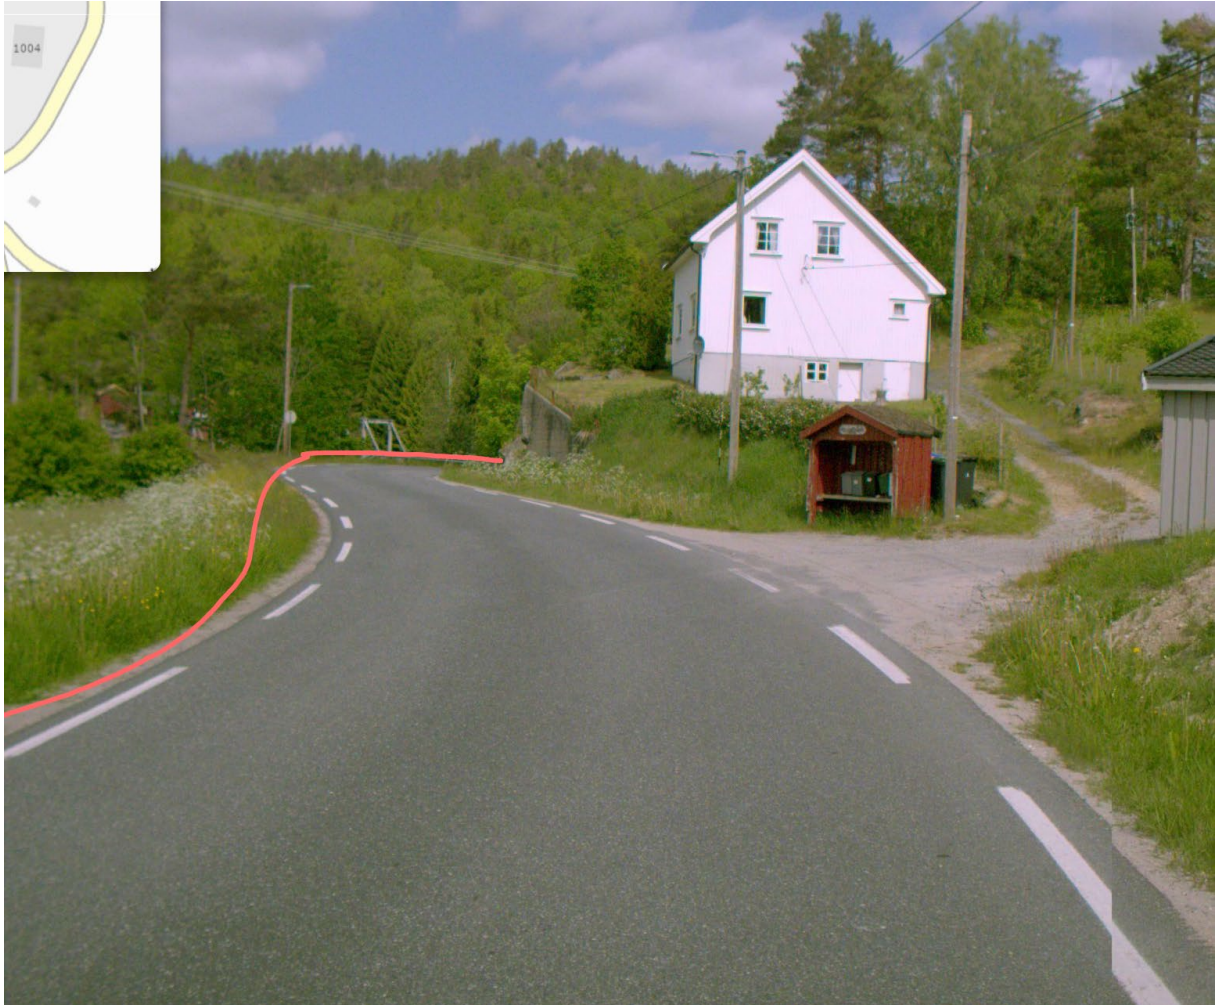
17. Dårlig sikt i kurve, ved bru og kryss til Bøylestad stasjon. Etter kurve er det en bakke hvor antagelig fartsnivået er høyere enn fartsgrensen.

Vurdere å flytte vegen ut delvis ut på jorden for å gi en bedre iskt i kurve uten å gjøre inngrep i eiendom på innsiden.

Faller inn  
under  
tiltak nr. 2  
i  
Norconsult  
sin  
vurdering

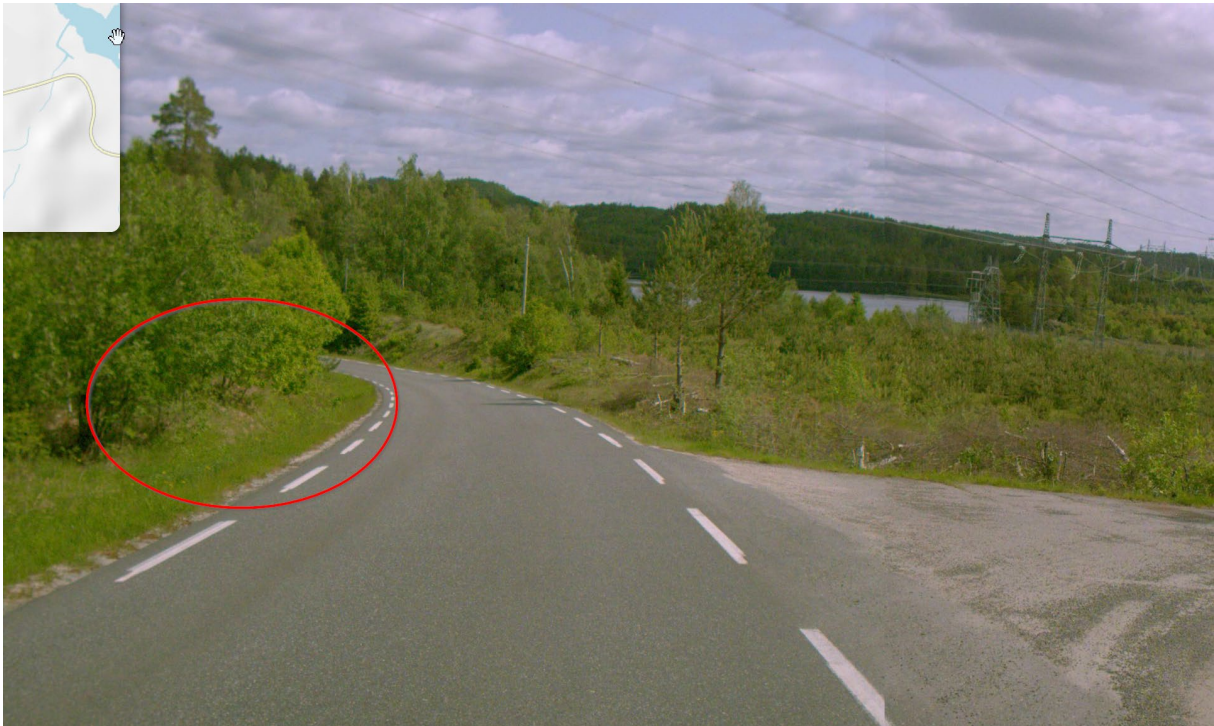
18. Sikre siktforholdene ved kryss inn mot planlagt næringsområde.
