Vedlegg KU- Gullknapp

Notat – Kulturminner, - miljø og -landskap

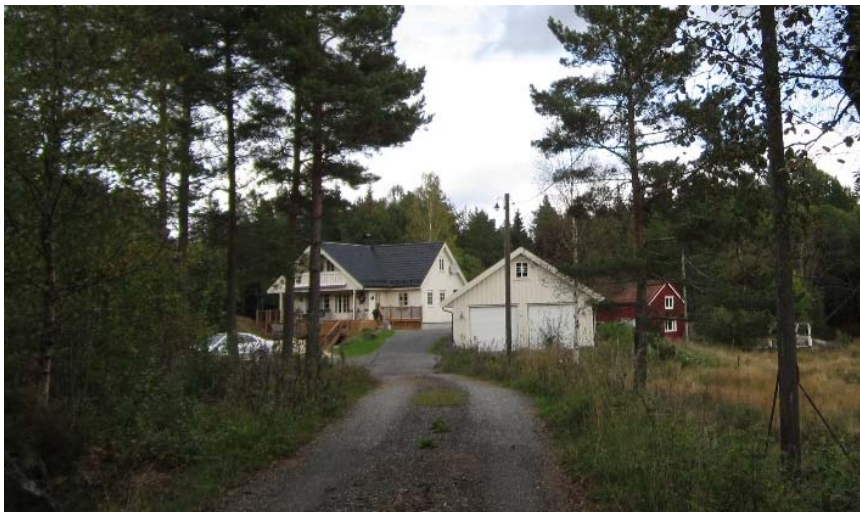
2b) «Øvre Skinnaren», sefrak 0919-0113-005- Froland kommune- gnr. 16, bnr. 9. I følge sefrakregistreringen er bygningen oppført i 1838. Ligger rett sør for trase, alternativ 2.

Kulturminne er oppført før 1850, og tilsynelatende i god forfatning. Bevaring kan kombineres med alternativ 2. Alternativet får heller ikke konsekvenser for noe tydelig kulturlandskap.

Øvre Skinnaren, rød bygning på bilde skal være oppført i 1838. Foto: AK

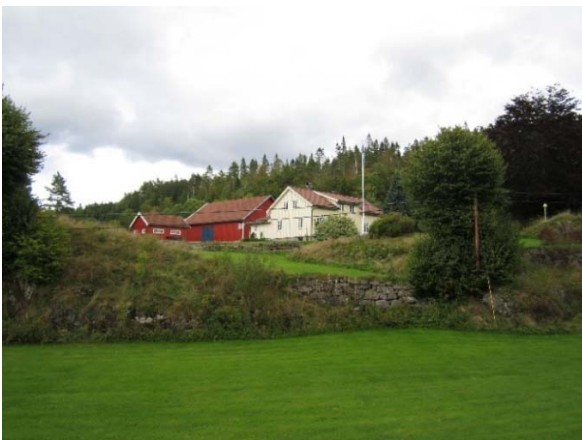
4 b) «Spirene», sefrak 0906-1102-013 og 014, gnr. 56, bnr. 12

Våningshus og låve, bygd 1876. Foto AK.

Alternativ 4 ligger i lia bak gården, og vil gi konsekvenser for inntrykket av kulturmiljøet og helheten i kulturlandskapet.

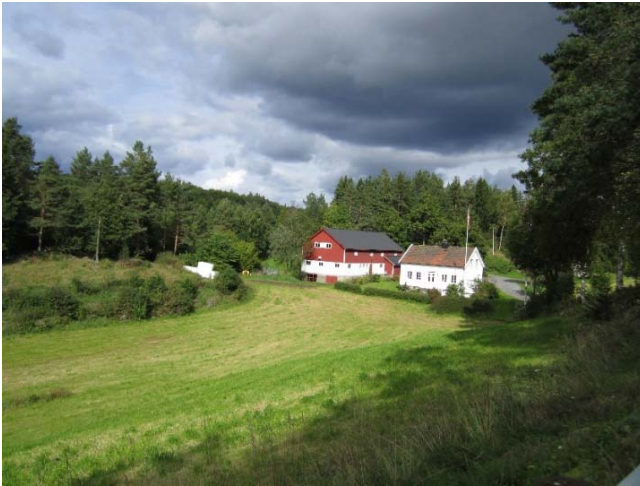
4 c) «Blågestad», sefrak 0906-1102-045, gnr. 56, bnr. 3. Våningshus bygd 1860

«Blågestad», med kulturlandskapet ned mot Blågestadvannet. Foto AK.

Alternativ 4 vil gå tvers over disse jordene, og vil gi alvorlige konsekvenser for opplevelsen av kulturmiljøet.

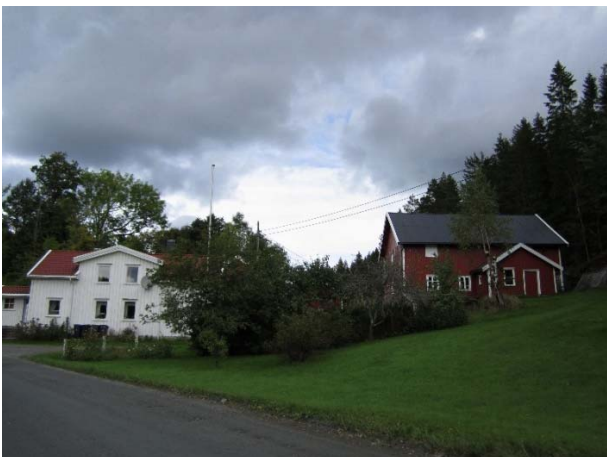
4d) «Stupind», gnr. 56, bnr. 1, våningshus og potetkjeller, bygd 1860

«Stupind». Foto AK.

Alternativ 4 ligger oppe i lia mot høyre i bildet, og vil gi middels konsekvenser for inntrykket av anlegget.

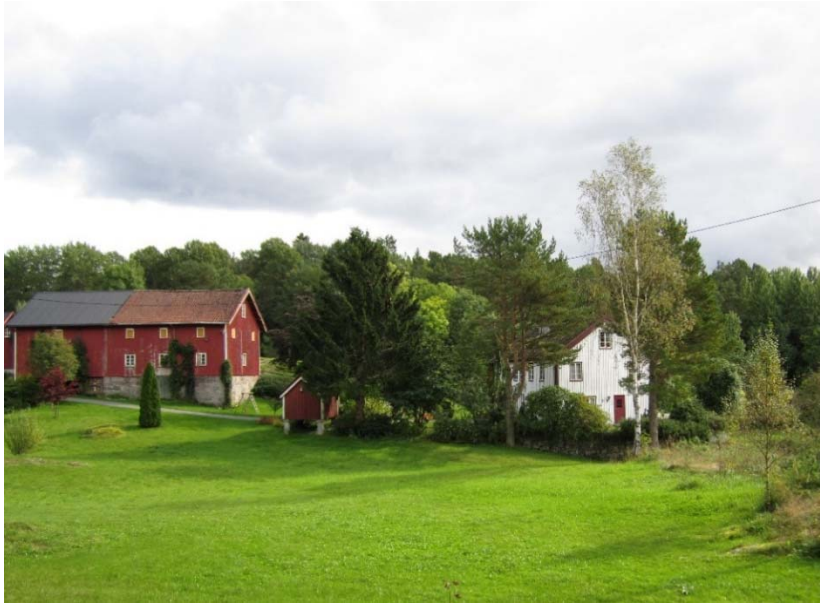
Våningshus, stabbur, bryggerhus, vedbu, bygd slutten av 1700-tallet. Intakt anlegg som ligger i velholdt kulturlandskap ned mot Blågestadvannet

«Eigestø» med flott kulturlandskap ned mot Blågestadvannet. Foto AK.

Alternativ 4 ligger nord for anlegget, oppe i lia, men et veianlegg vil få konsekvenser for inntrykket av gården i kulturlandskapet ned mot vannet.

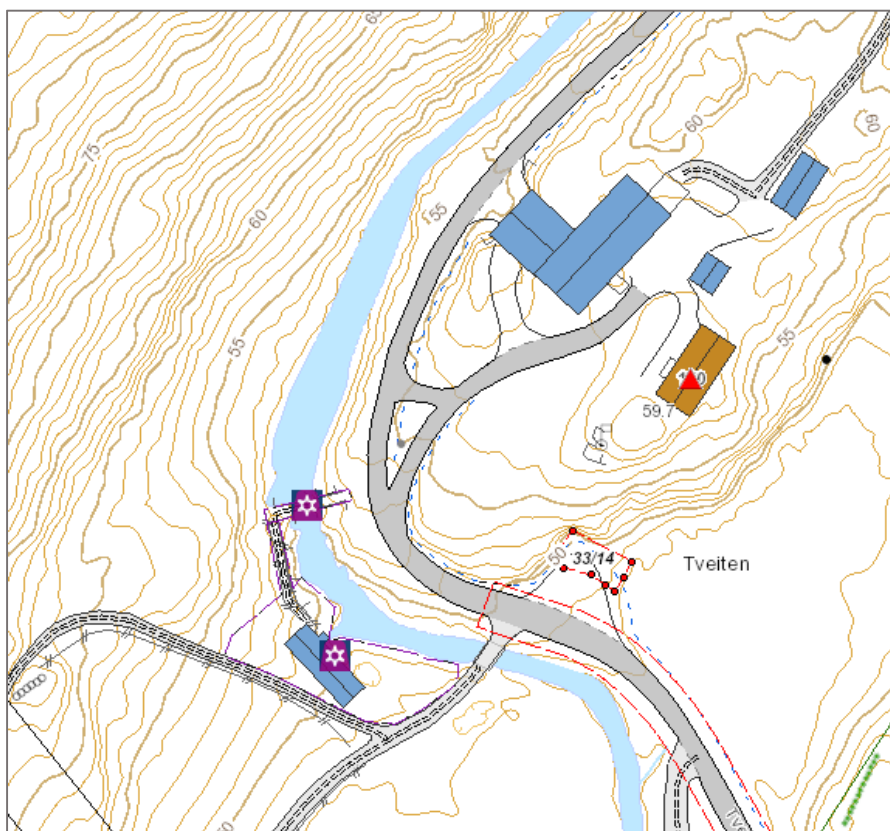
Tveiten, med stem, sagbruk og våningshus

«Tveiten», sefrak 0906-1102-021, gnr. 33, bnr.1.

Våningshuset på Tveiten er bygd i 1734 ifølge sefraksskjemaet.

Stem til Tveide sav og tuft etter sagbruk, registrert i «kulturminnesøk» som industrielt kulturminne fra 1800-1900. Dette er kulturminner som viser bruken av elva i sammenheng med gården, og forteller om næringsgrunnlag.

Alternativ 3 anbefales ikke. Dersom alternativet velges bør veien flyttes lenger vest forbi Tveiten, unna jordene.

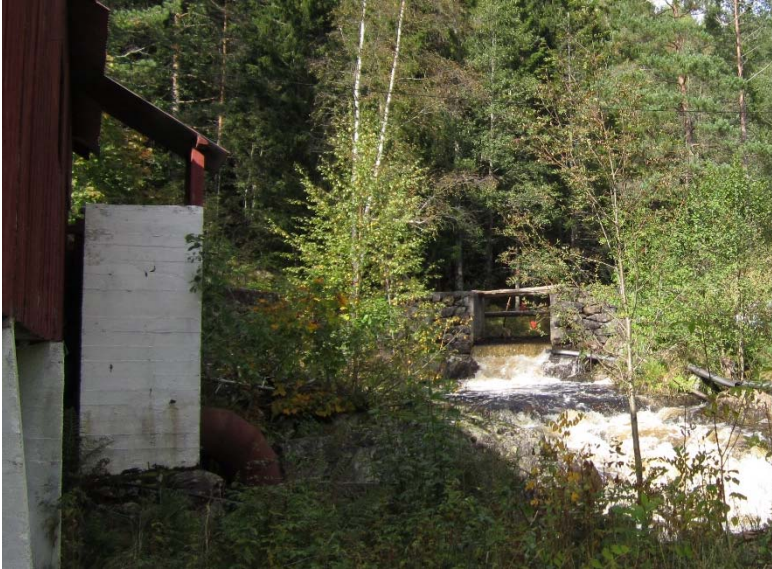
Stemmen ved Tveiten. Foto AK.

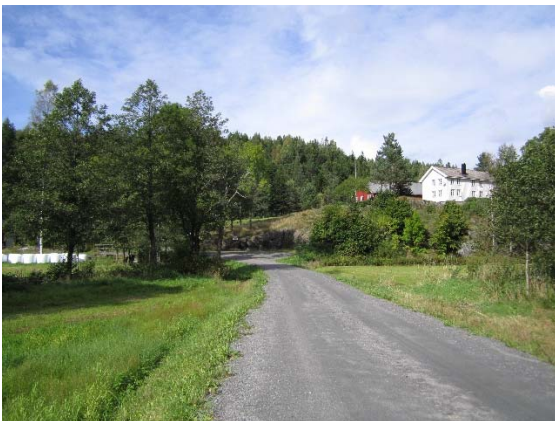
Den gamle veien til Tveite ser ut for å bli krysset av alternativ 4, og den er også en del av kulturmiljøet her.

Tveiten, sett fra veien som vil bli krysset av alternativ 4. Foto AK.

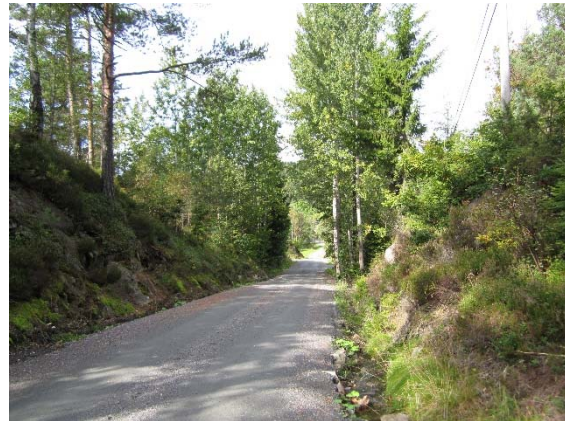
Omtrent her vil alternativ 4 krysse veien. Foto AK.

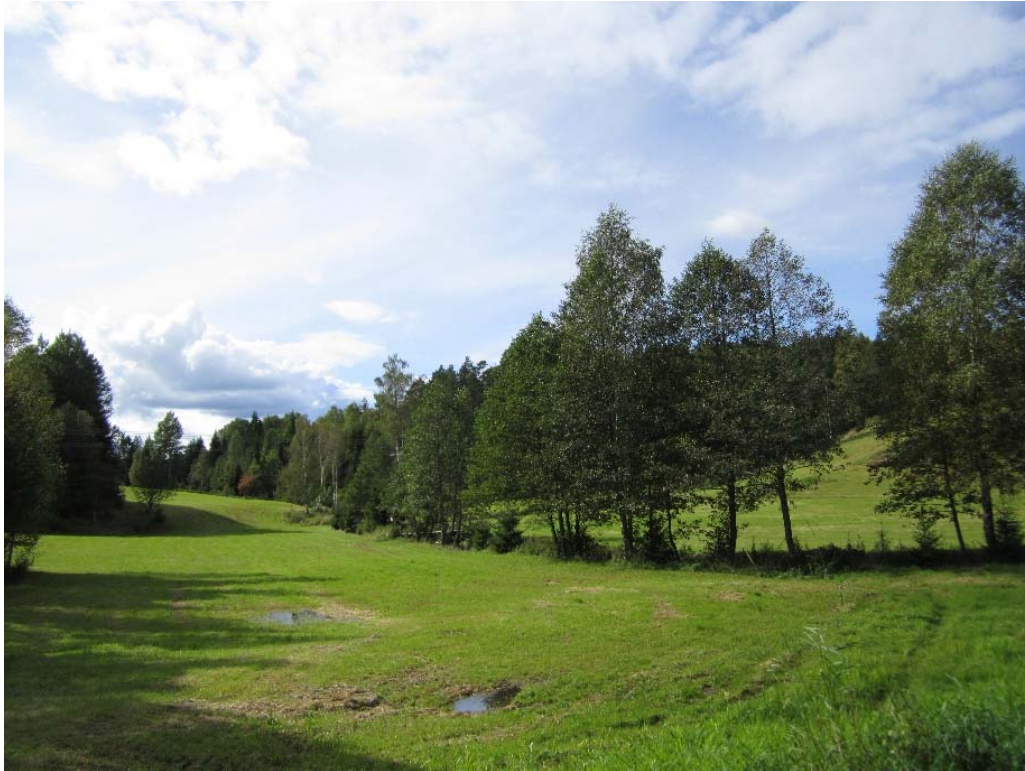
Alternativ 4 vil gi store konsekvenser for kulturlandskapet på Tveiten. Foto AK.

Alternativ 4 gir alvorlige konsekvenser for flere kulturminner og kulturmiljø og - landskap. Helhetsbildet langs de gamle veiene vil bli sterkt påvirket. Flere komplette gårdsanlegg (Tveiten og Eigestø) som ligger som del av kulturlandskap vil bli berørt.

Med tanke på kulturminneverdiene langs strekningen bør alternativ 4 unngås.
